Nr zlecenia: 37/12/08/2025/CarArena STANDARD

## Poglądowy Raport Stanu Technicznego

Zadanie: Ocena stanu technicznego i określenie wartości rynkowej pojazdu

| DANE IDENTYFIKACYJNE POJAZDU | | Dane: [O] VIII-2025 | |
|---|---|---|---|
| Marka: | KIA | Nr rejestracyjny: | WI253LA |

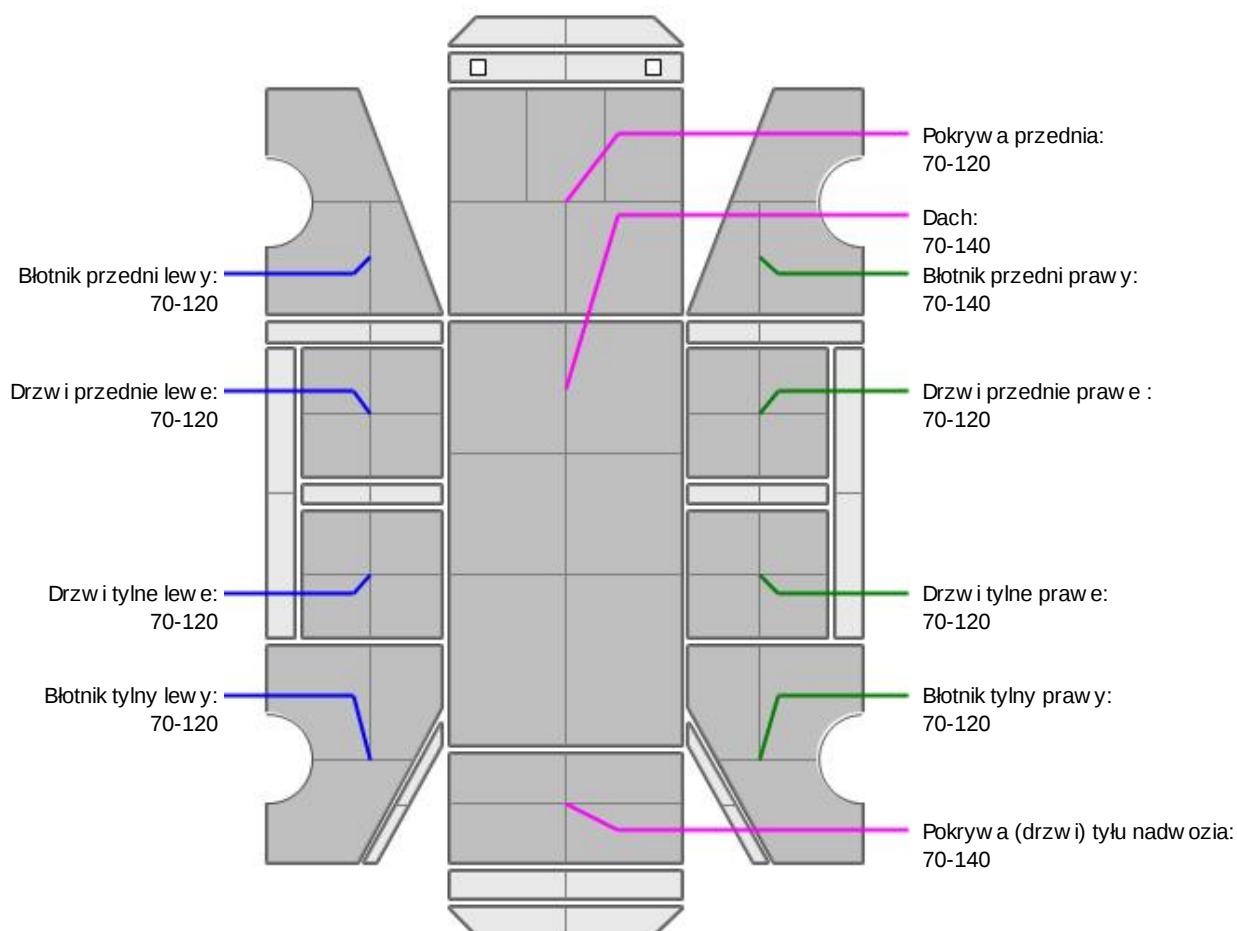
## NADWOZIE – Opis powłoki lakierowej

| L.p. | Nazwa elementu | L / P | Grubość powłoki [μm] | Opis |
| 1 | Pokrywa przednia | | 70-120 | |
| 2 | Dach | | 70-140 | |
| 3 | Błotnik przedni | L | 70-120 | |
| 4 | Drzwi przednie | L | 70-120 | |
| 5 | Drzwi tylne | L | 70-120 | |
| 6 | Błotnik tylny | L | 70-120 | |
| 7 | Błotnik przedni | P | 70-140 | |
| 8 | Drzwi przednie | P | 70-120 | |
| 9 | Drzwi tylne | P | 70-120 | |
| 10 | Błotnik tylny | P | 70-120 | |
| 11 | Pokrywa (drzwi) tyłu nadwozia | | 70-140 | |

Podane przedziały grubości powłoki lakierowej, dotyczą punktów pomiarowych. Nie mogą być traktowane jako gwarancja, że grubość powłoki lakierowej w innych punktach nie wykracza poza te przedziały. Pomiar powłoki lakierowej został wykonany urządzeniem będącym w posiadaniu rzeczoznawcy. Pomiar wykonany innym przyrządem może się różnić.
