## Poglądowy Raport Stanu Technicznego

Zadanie: Ocena stanu technicznego i określenie wartości rynkowej pojazdu

| DANE IDENTYFIKACYJNE POJAZDU | | Dane: [O] VIII-2025 | |
|---|---|---|---|
| Marka: | <b>KIA</b> | Nr rejestracyjny: | <b>W1361LE</b> |
| Model pojazdu: | <b>Ceed 1.0 MR`18 E6</b> | Nr Info-Ekspert: | <b>052-01215</b> |

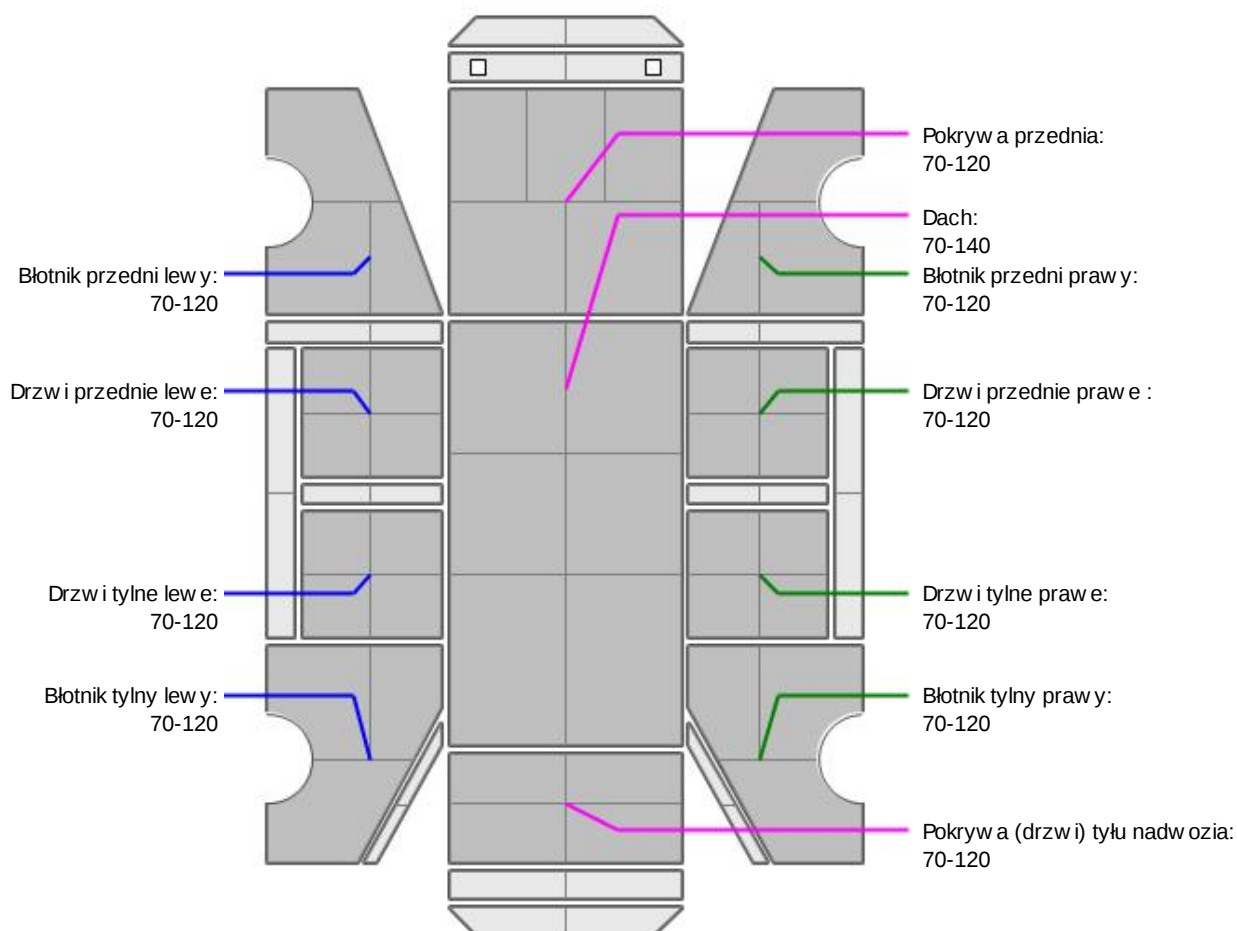
| L.p. | Nazwa elementu | L / P | Grubość powłoki [μm] | Opis |
| 1 | Pokrywa przednia | | 70-120 | |
| 2 | Dach | | 70-140 | |
| 3 | Błotnik przedni | L | 70-120 | |
| 4 | Drzwi przednie | L | 70-120 | |
| 5 | Drzwi tylne | L | 70-120 | |
| 6 | Błotnik tylny | L | 70-120 | |
| 7 | Błotnik przedni | P | 70-120 | |
| 8 | Drzwi przednie | P | 70-120 | |
| 9 | Drzwi tylne | P | 70-120 | |
| 10 | Błotnik tylny | P | 70-120 | |
| 11 | Pokrywa (drzwi) tyłu nadwozia | | 70-120 | |

Podane przedziały grubości powłoki lakierowej, dotyczą punktów pomiarowych. Nie mogą być traktowane jako gwarancja, że grubość powłoki lakierowej w innych punktach nie wykracza poza te przedziały. Pomiar powłoki lakierowej został wykonany urządzeniem będącym w posiadaniu rzeczoznawcy. Pomiar wykonany innym przyrządem może się różnić.
