## Poglądowy Raport Stanu Technicznego

Zadanie: Ocena stanu technicznego i określenie wartości rynkowej pojazdu

| DANE IDENTYFIKACYJNE POJAZDU | | Dane: [O] VIII-2025 | |
|---|---|---|---|
| Rodzaj pojazdu: | <b>Samochód osobowy</b> | VIN: | <b>U 5 Y H 1 5 1 1 A L L 1 2 0 7 3 9</b> |
| Model pojazdu: | <b>Ceed 1.0 MR`18 E6</b> | Nr Info-Ekspert: | <b>052-01215</b> |

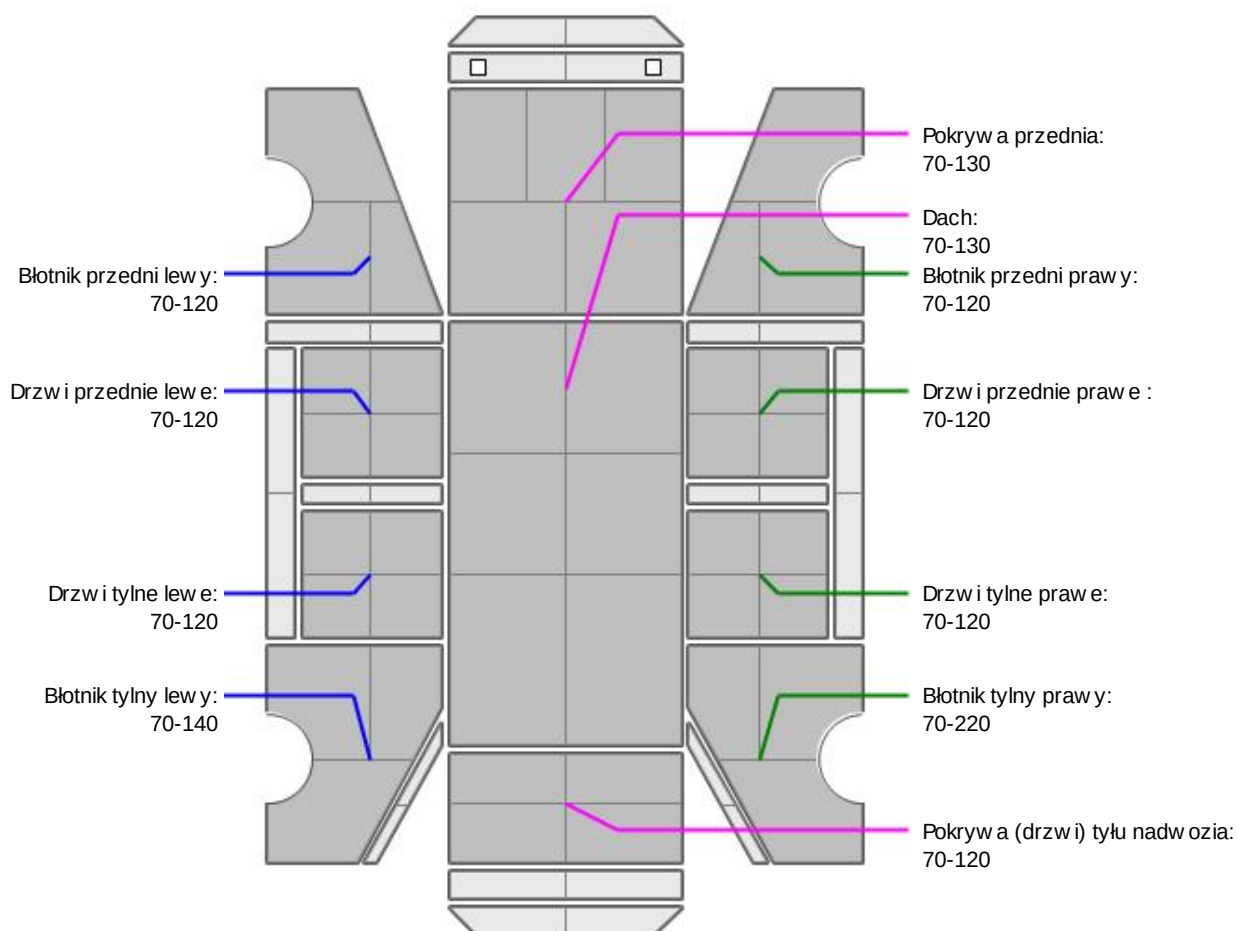
## NADWOZIE – Opis powłoki lakierowej

| L.p. | Nazwa elementu | L / P | Grubość powłoki [μm] | Opis |
| 1 | Pokrywa przednia | | 70-130 | |
| 2 | Dach | | 70-130 | |
| 3 | Błotnik przedni | L | 70-120 | |
| 4 | Drzwi przednie | L | 70-120 | |
| 5 | Drzwi tylne | L | 70-120 | |
| 6 | Błotnik tylny | L | 70-140 | |
| 7 | Błotnik przedni | P | 70-120 | |
| 8 | Drzwi przednie | P | 70-120 | |
| 9 | Drzwi tylne | P | 70-120 | |
| 10 | Błotnik tylny | P | 70-220 | |
| 11 | Pokrywa (drzwi) tyłu nadwozia | | 70-120 | |

Podane przedziały grubości powłoki lakierowej, dotyczą punktów pomiarowych. Nie mogą być traktowane jako gwarancja, że grubość powłoki lakierowej w innych punktach nie wykracza poza te przedziały. Pomiar powłoki lakierowej został wykonany urządzeniem będącym w posiadaniu rzeczoznawcy. Pomiar wykonany innym przyrządem może się różnić.
