## Poglądowy Raport Stanu Technicznego

Zadanie: Ocena stanu technicznego i określenie wartości rynkowej pojazdu

| DANE IDENTYFIKACYJNE POJAZDU | | Dane: [O] VIII-2025 | |
|---|---|---|---|
| Marka: | <b>KIA</b> | Nr rejestracyjny: | <b>WI276LF</b> |
| Model pojazdu: | <b>Ceed 1.0 MR`18 E6</b> | Nr Info-Ekspert: | <b>052-01215</b> |

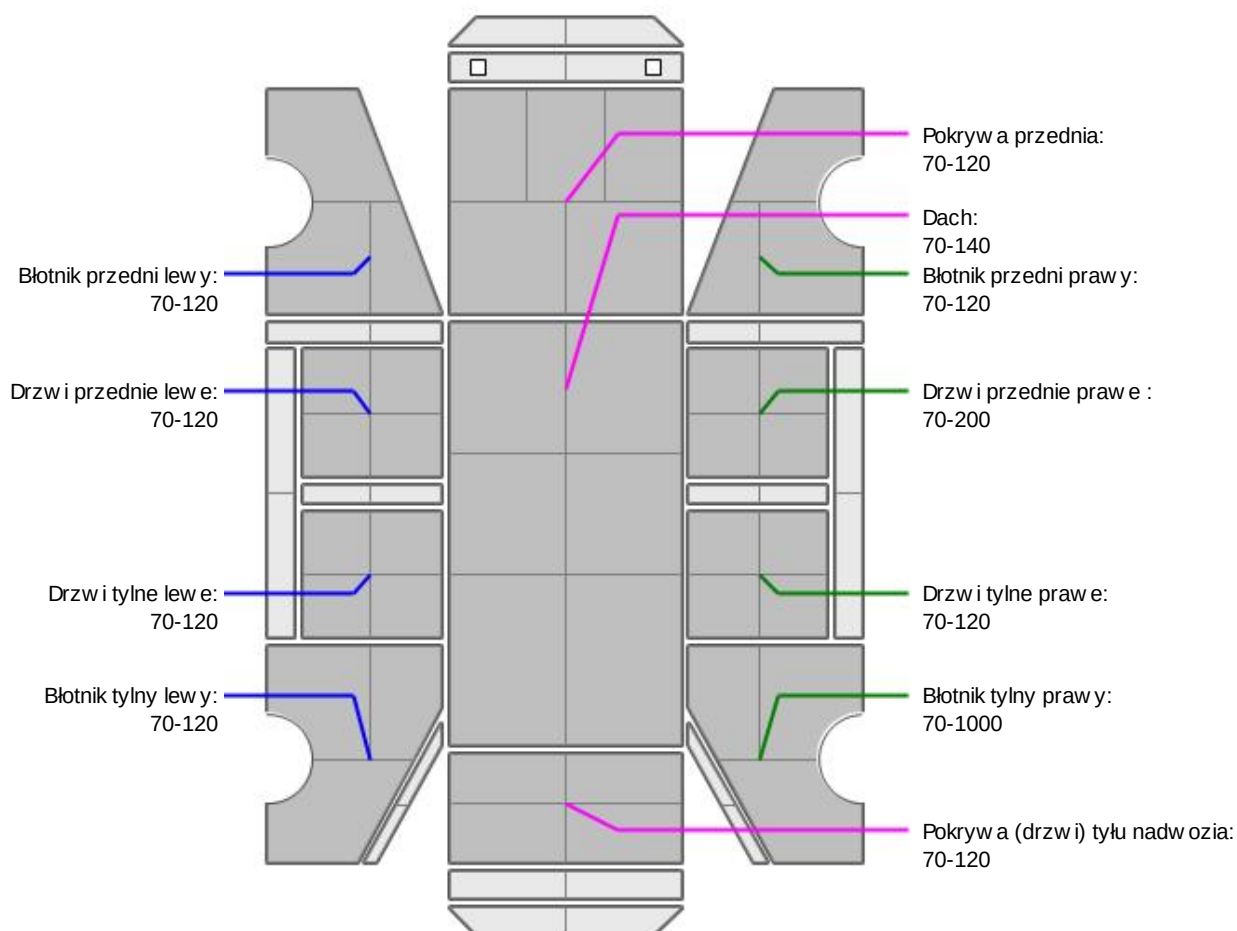
## NADWOZIE – Opis powłoki lakierowej

| L.p. | Nazwa elementu | L / P | Grubość powłoki [μm] | Opis |
| 1 | Pokrywa przednia | | 70-120 | |
| 2 | Dach | | 70-140 | |
| 3 | Błotnik przedni | L | 70-120 | |
| 4 | Drzwi przednie | L | 70-120 | |
| 5 | Drzwi tylne | L | 70-120 | |
| 6 | Błotnik tylny | L | 70-120 | |
| 7 | Błotnik przedni | P | 70-120 | |
| 8 | Drzwi przednie | P | 70-200 | |
| 9 | Drzwi tylne | P | 70-120 | |
| 10 | Błotnik tylny | P | 70-1000 | |
| 11 | Pokrywa (drzwi) tyłu nadwozia | | 70-120 | |

Podane przedziały grubości powłoki lakierowej, dotyczą punktów pomiarowych. Nie mogą być traktowane jako gwarancja, że grubość powłoki lakierowej w innych punktach nie wykracza poza te przedziały. Pomiar powłoki lakierowej został wykonany urządzeniem będącym w posiadaniu rzeczoznawcy. Pomiar wykonany innym przyrządem może się różnić.
