Nr zlecenia: 57/12/08/2025/CarArena STANDARD

## P o g l ą d o w y   R a p o r t   S t a n u   T e c h n i c z n e g o

Zadanie: Ocena stanu technicznego i określenie wartości rynkowej pojazdu

| DANE IDENTYFIKACYJNE POJAZDU | | Dane: [O] VIII-2025 | |
|---|---|---|---|
| Marka: | KIA | Nr rejestracyjny: | WM648LA |

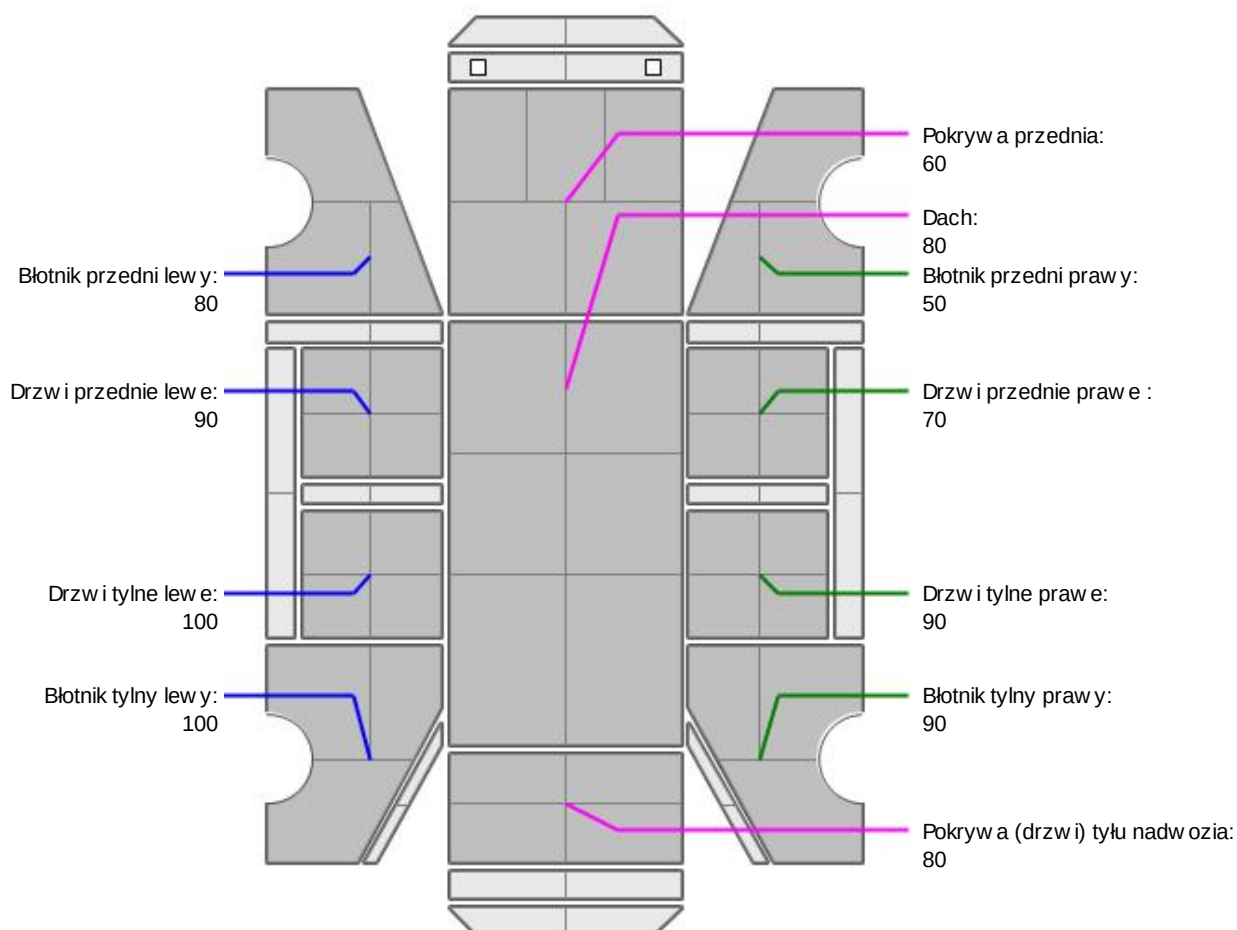
## NADWOZIE – Opis powłoki lakierowej

| L.p. | Nazwa elementu | L / P | Grubość powłoki [µm] | Opis |
| 1 | Pokrywa przednia | | 60 | |
| 2 | Dach | | 80 | |
| 3 | Błotnik przedni | L | 80 | |
| 4 | Drzwi przednie | L | 90 | |
| 5 | Drzwi tylne | L | 100 | |
| 6 | Błotnik tylny | L | 100 | |
| 7 | Błotnik przedni | P | 50 | |
| 8 | Drzwi przednie | P | 70 | |
| 9 | Drzwi tylne | P | 90 | |
| 10 | Błotnik tylny | P | 90 | |
| 11 | Pokrywa (drzwi) tyłu nadwozia | | 80 | |

Podane przedziały grubości powłoki lakierowej, dotyczą punktów pomiarowych. Nie mogą być traktowane jako gwarancja, że grubość powłoki lakierowej w innych punktach nie wykracza poza te przedziały. Pomiar powłoki lakierowej został wykonany urządzeniem będącym w posiadaniu rzeczoznawcy. Pomiar wykonany innym przyrządem może się różnić.
