## Poglądowy raport stanu technicznego

Zadanie: Ocena stanu technicznego i określenie wartości rynkowej pojazdu

| DANE IDENTYFIKACYJNE POJAZDU | | Dane: [O] VIII-2025 | |
|---|---|---|---|
| Marka: | KIA | Nr rejestracyjny: | WU1183M |
| Model pojazdu: | Ceed 1.0 MR`18 E6 | Nr Info-Ekspert: | 052-01215 |

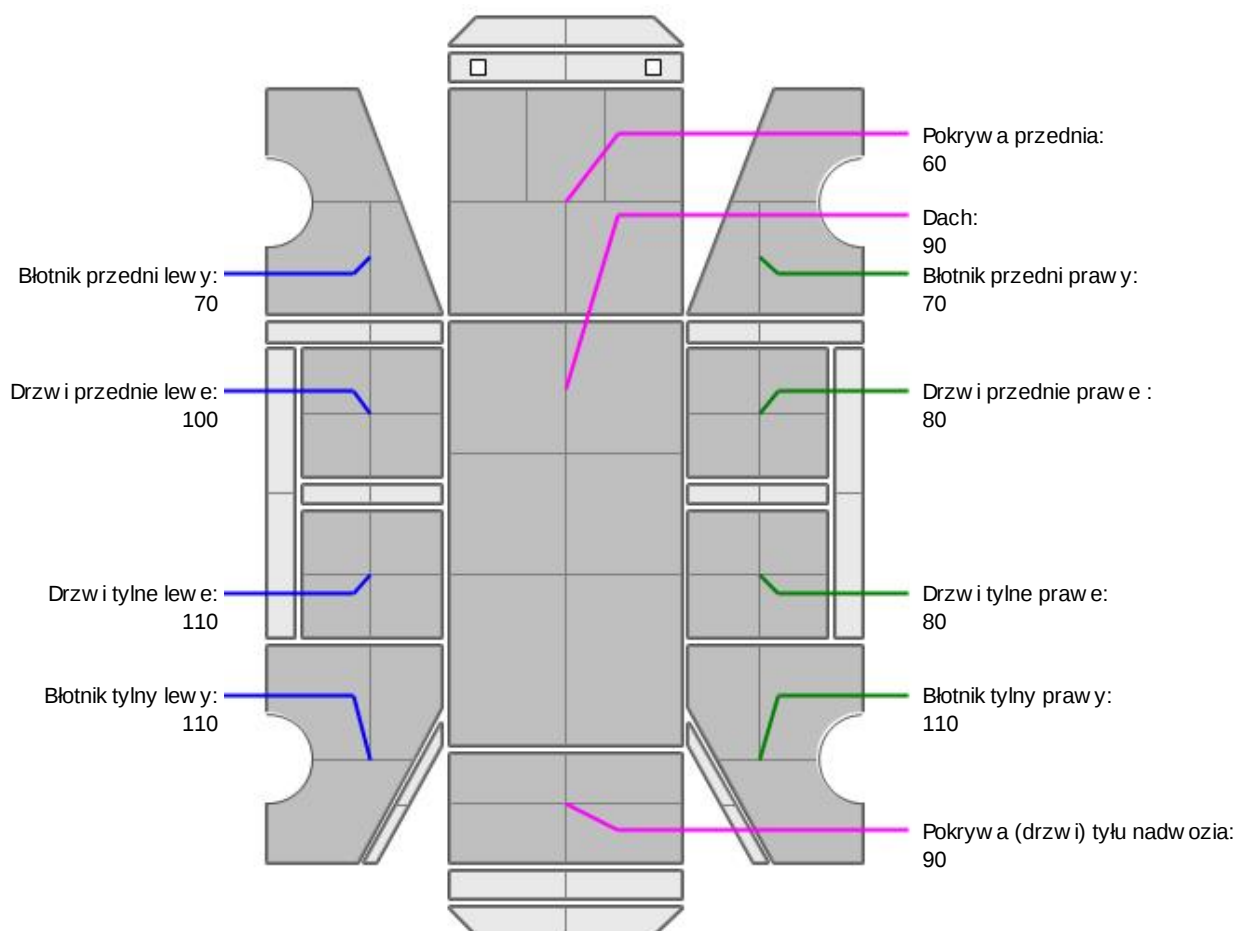
## NADWOZIE – Opis powłoki lakierowej

| L.p. | Nazwa elementu | L / P | Grubość powłoki [μm] | Opis |
| 1 | Pokrywa przednia | | 60 | |
| 2 | Dach | | 90 | |
| 3 | Błotnik przedni | L | 70 | |
| 4 | Drzwi przednie | L | 100 | |
| 5 | Drzwi tylne | L | 110 | |
| 6 | Błotnik tylny | L | 110 | |
| 7 | Błotnik przedni | P | 70 | |
| 8 | Drzwi przednie | P | 80 | |
| 9 | Drzwi tylne | P | 80 | |
| 10 | Błotnik tylny | P | 110 | |
| 11 | Pokrywa (drzwi) tyłu nadwozia | | 90 | |
