## Poglądowy raport stanu technicznego

Zadanie: Ocena stanu technicznego i określenie wartości rynkowej pojazdu

| DANE IDENTYFIKACYJNE POJAZDU | | Dane: [O] VIII-2025 | |
|---|---|---|---|
| Marka: | KIA | Nr rejestracyjny: | W030LG |
| Model pojazdu: | Ceed 1.0 MR`18 E6 | Nr Info-Ekspert: | 052-01215 |

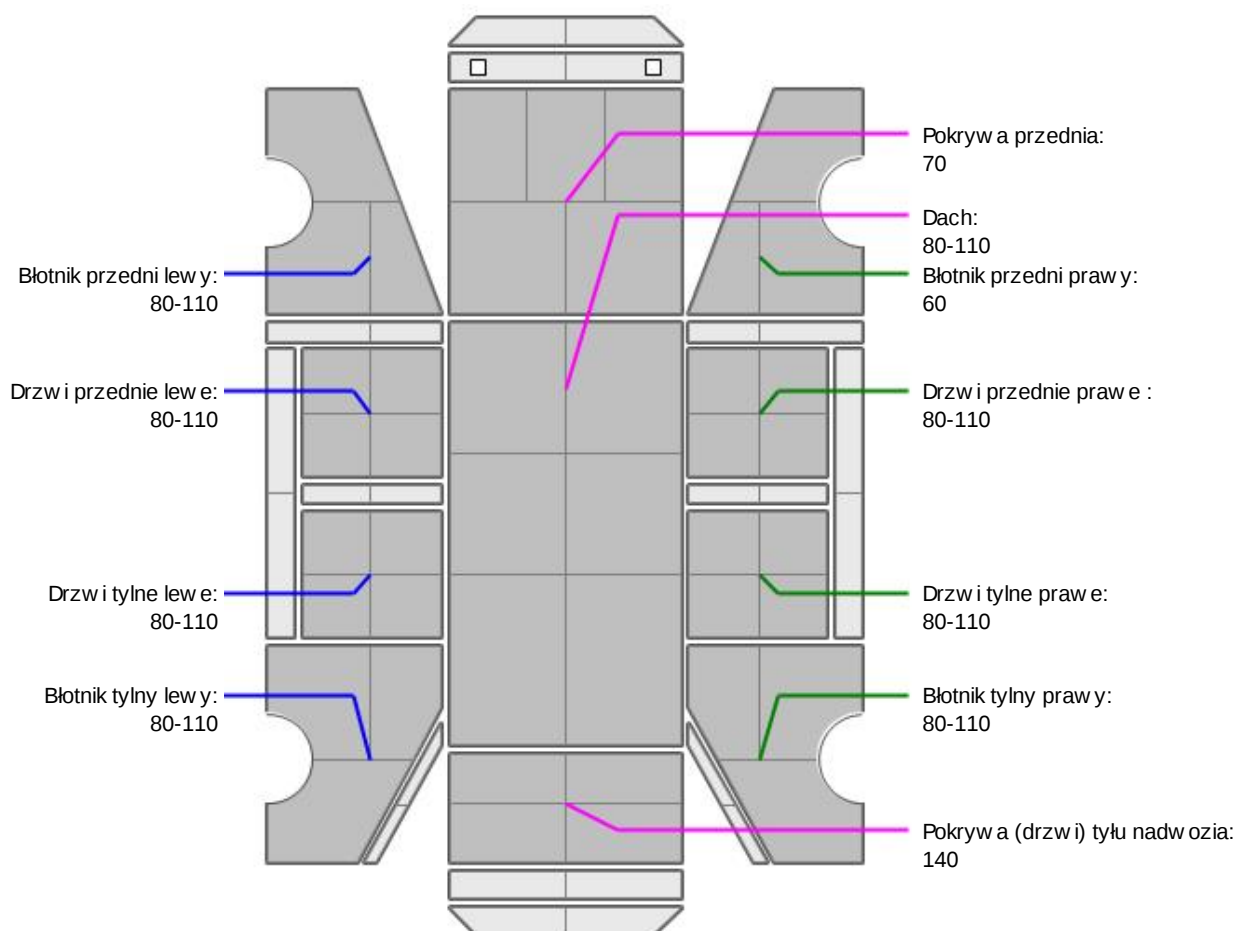
| L.p. | Nazwa elementu | L / P | Grubość powłoki [μm] | Opis |
| 1 | Pokrywa przednia | | 70 | |
| 2 | Dach | | 80-110 | |
| 3 | Błotnik przedni | L | 80-110 | |
| 4 | Drzwi przednie | L | 80-110 | |
| 5 | Drzwi tylne | L | 80-110 | |
| 6 | Błotnik tylny | L | 80-110 | |
| 7 | Błotnik przedni | P | 60 | |
| 8 | Drzwi przednie | P | 80-110 | |
| 9 | Drzwi tylne | P | 80-110 | |
| 10 | Błotnik tylny | P | 80-110 | |
| 11 | Pokrywa (drzwi) tyłu nadwozia | | 140 | |
