## Poglądowy Raport Stanu Technicznego

Zadanie: Ocena stanu technicznego i określenie wartości rynkowej pojazdu

| DANE IDENTYFIKACYJNE POJAZDU | | Dane: [O] VIII-2025 | |
|---|---|---|---|
| Marka: | <b>KIA</b> | Nr rejestracyjny: | <b>WI268LA</b> |
| Model pojazdu: | <b>Ceed 1.0 MR`18 E6</b> | Nr Info-Ekspert: | <b>052-01215</b> |

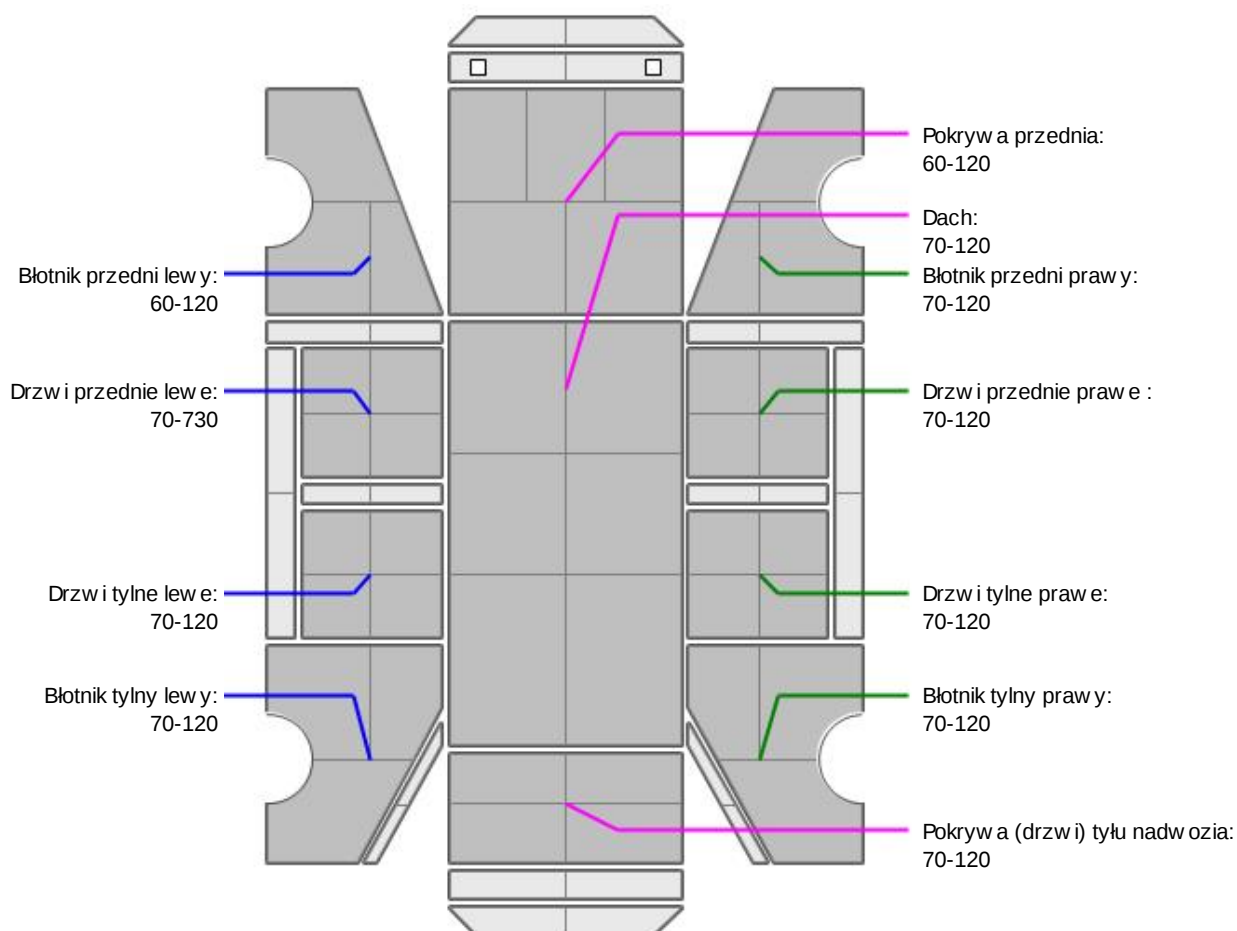
**NADWOZIE – Opis powłoki lakierowej**

| L.p. | Nazwa elementu | L / P | Grubość powłoki [μm] | Opis |
| 1 | Pokrywa przednia | | 60-120 | |
| 2 | Dach | | 70-120 | |
| 3 | Błotnik przedni | L | 60-120 | |
| 4 | Drzwi przednie | L | 70-730 | |
| 5 | Drzwi tylne | L | 70-120 | |
| 6 | Błotnik tylny | L | 70-120 | |
| 7 | Błotnik przedni | P | 70-120 | |
| 8 | Drzwi przednie | P | 70-120 | |
| 9 | Drzwi tylne | P | 70-120 | |
| 10 | Błotnik tylny | P | 70-120 | |
| 11 | Pokrywa (drzwi) tyłu nadwozia | | 70-120 | |

Podane przedziały grubości powłoki lakierowej, dotyczą punktów pomiarowych. Nie mogą być traktowane jako gwarancja, że grubość powłoki lakierowej w innych punktach nie wykracza poza te przedziały. Pomiar powłoki lakierowej został wykonany urządzeniem będącym w posiadaniu rzeczoznawcy. Pomiar wykonany innym przyrządem może się różnić.
