Nr zlecenia: 47/12/08/2025/CarArena STANDARD

## Poglądowy Raport Stanu Technicznego

Zadanie: Ocena stanu technicznego i określenie wartości rynkowej pojazdu

| DANE IDENTYFIKACYJNE POJAZDU | | Dane: [O] VIII-2025 | |
|---|---|---|---|
| Model pojazdu: | <b>Ceed 1.0 MR`18 E6</b> | Nr Info-Ekspert: | <b>052-01215</b> |

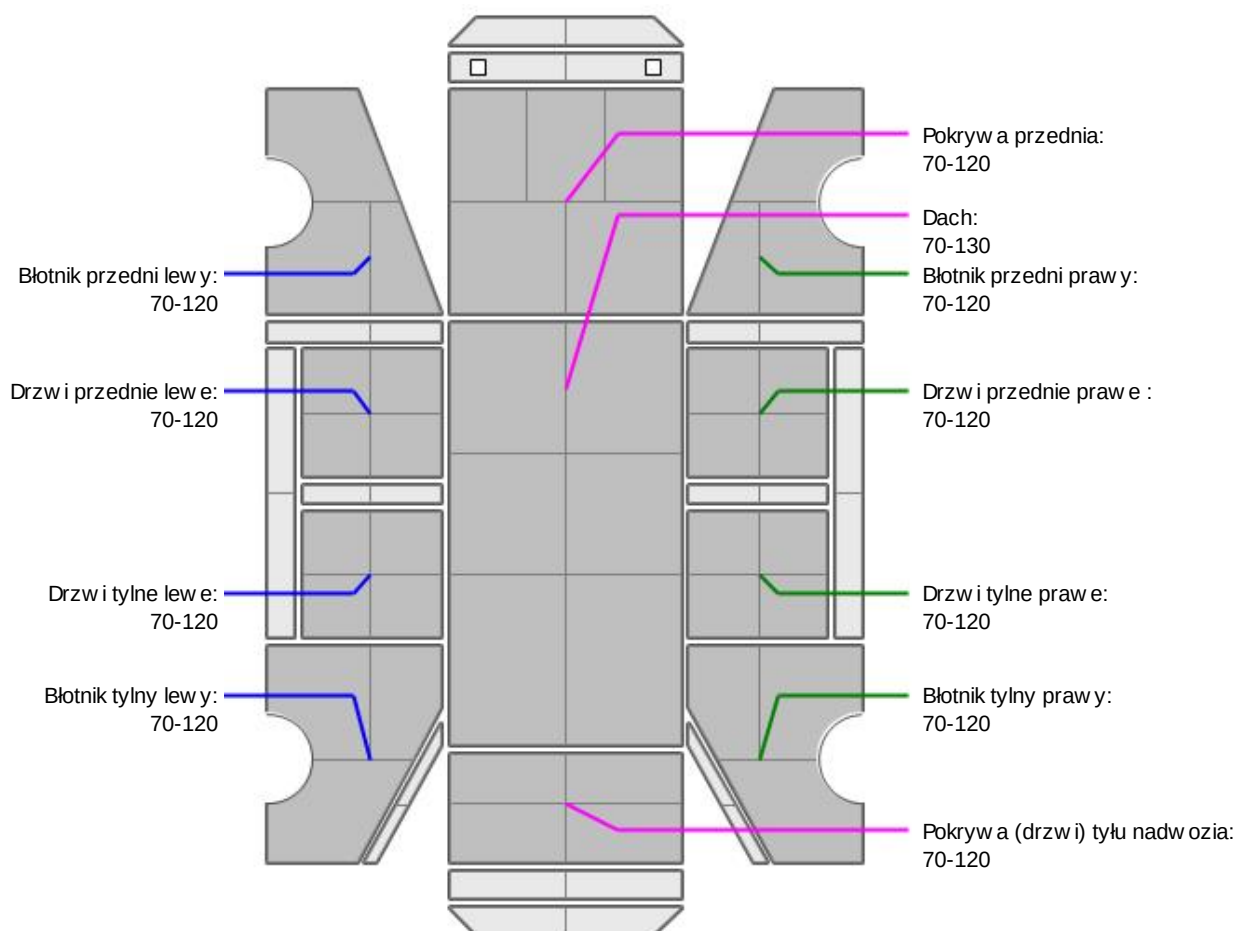
## NADWOZIE – Opis powłoki lakierowej

| L.p. | Nazwa elementu | L / P | Grubość powłoki [μm] | Opis |
| 1 | Pokrywa przednia | | 70-120 | |
| 2 | Dach | | 70-130 | |
| 3 | Błotnik przedni | L | 70-120 | |
| 4 | Drzwi przednie | L | 70-120 | |
| 5 | Drzwi tylne | L | 70-120 | |
| 6 | Błotnik tylny | L | 70-120 | |
| 7 | Błotnik przedni | P | 70-120 | |
| 8 | Drzwi przednie | P | 70-120 | |
| 9 | Drzwi tylne | P | 70-120 | |
| 10 | Błotnik tylny | P | 70-120 | |
| 11 | Pokrywa (drzwi) tyłu nadwozia | | 70-120 | |
