Nr zlecenia: 81/13/08/2025/CarArena STANDARD

## Poglądowy Raport Stanu Technicznego

Zadanie: Ocena stanu technicznego i określenie wartości rynkowej pojazdu

| DANE IDENTYFIKACYJNE POJAZDU | | Dane: [O] VIII-2025 | |
|---|---|---|---|
| Model pojazdu: | <b>Ceed 1.0 MR`18 E6</b> | Nr Info-Ekspert: | <b>052-01215</b> |

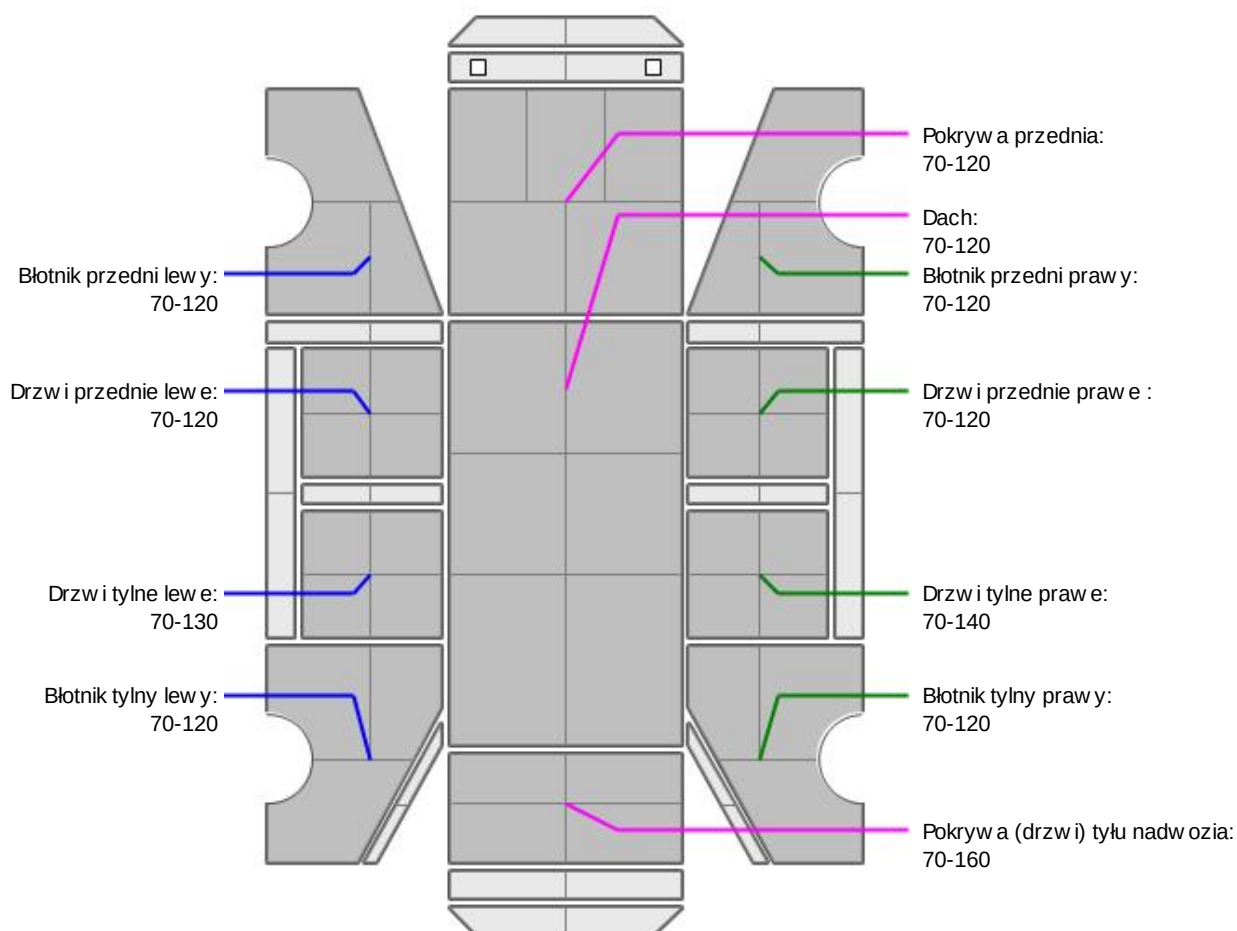
## NADWOZIE – Opis powłoki lakierowej

| L.p. | Nazwa elementu | L / P | Grubość powłoki [μm] | Opis |
| 1 | Pokrywa przednia | | 70-120 | |
| 2 | Dach | | 70-120 | |
| 3 | Błotnik przedni | L | 70-120 | |
| 4 | Drzwi przednie | L | 70-120 | |
| 5 | Drzwi tylne | L | 70-130 | |
| 6 | Błotnik tylny | L | 70-120 | |
| 7 | Błotnik przedni | P | 70-120 | |
| 8 | Drzwi przednie | P | 70-120 | |
| 9 | Drzwi tylne | P | 70-140 | |
| 10 | Błotnik tylny | P | 70-120 | |
| 11 | Pokrywa (drzwi) tyłu nadwozia | | 70-160 | |

Podane przedziały grubości powłoki lakierowej, dotyczą punktów pomiarowych. Nie mogą być traktowane jako gwarancja, że grubość powłoki lakierowej w innych punktach nie wykracza poza te przedziały. Pomiar powłoki lakierowej został wykonany urządzeniem będącym w posiadaniu rzeczoznawcy. Pomiar wykonany innym przyrządem może się różnić.
