## Poglądowy Raport Stanu Technicznego

Zadanie: Ocena stanu technicznego i określenie wartości rynkowej pojazdu

| DANE IDENTYFIKACYJNE POJAZDU | | Dane: [O] VIII-2025 | |
|---|---|---|---|
| Marka: | <b>KIA</b> | Nr rejestracyjny: | <b>WI280LF</b> |
| Model pojazdu: | <b>Ceed 1.0 MR`18 E6</b> | Nr Info-Ekspert: | <b>052-01215</b> |

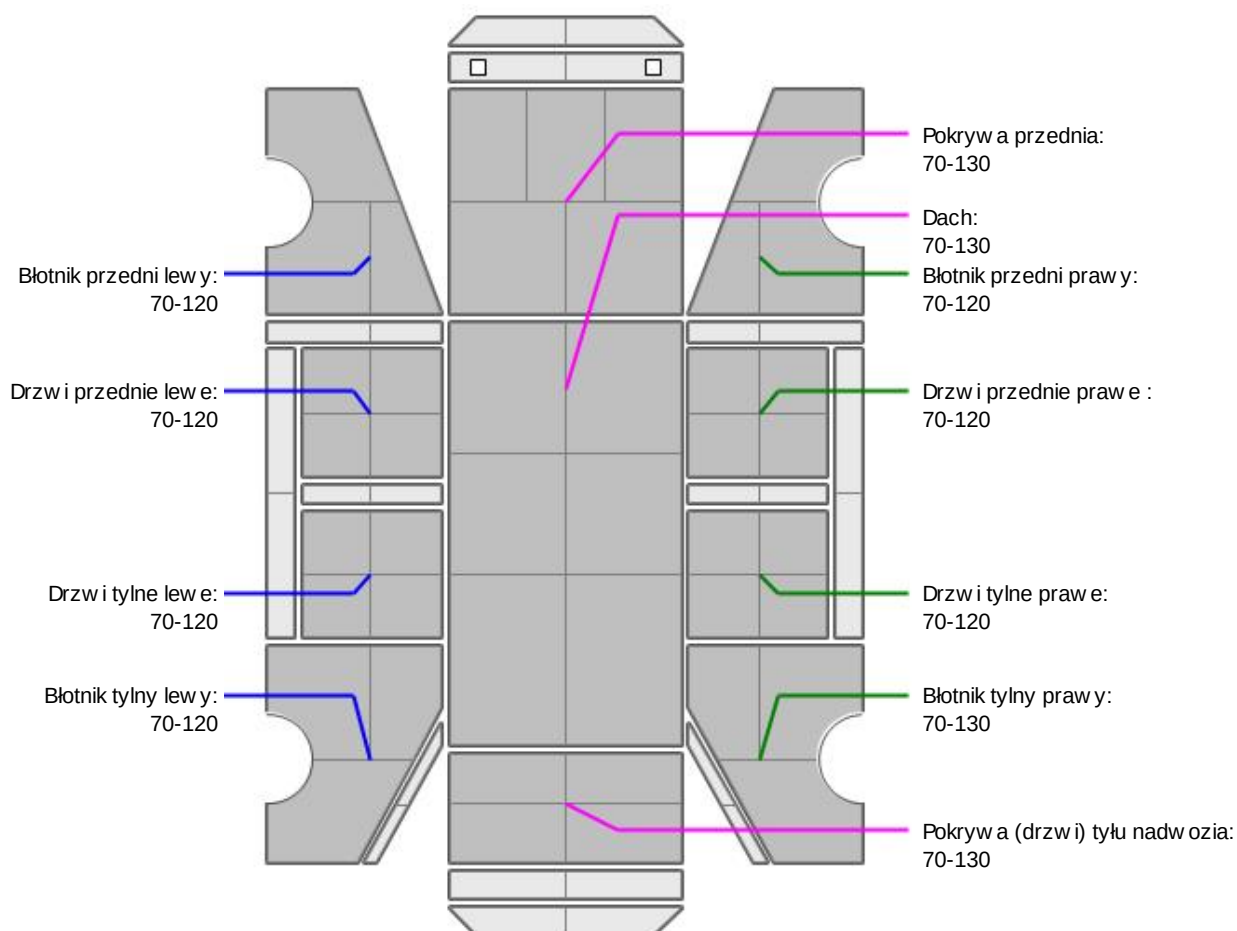
## NADWOZIE – Opis powłoki lakierowej

| L.p. | Nazwa elementu | L / P | Grubość powłoki [μm] | Opis |
| 1 | Pokrywa przednia | | 70-130 | |
| 2 | Dach | | 70-130 | |
| 3 | Błotnik przedni | L | 70-120 | |
| 4 | Drzwi przednie | L | 70-120 | |
| 5 | Drzwi tylne | L | 70-120 | |
| 6 | Błotnik tylny | L | 70-120 | |
| 7 | Błotnik przedni | P | 70-120 | |
| 8 | Drzwi przednie | P | 70-120 | |
| 9 | Drzwi tylne | P | 70-120 | |
| 10 | Błotnik tylny | P | 70-130 | |
| 11 | Pokrywa (drzwi) tyłu nadwozia | | 70-130 | |

Podane przedziały grubości powłoki lakierowej, dotyczą punktów pomiarowych. Nie mogą być traktowane jako gwarancja, że grubość powłoki lakierowej w innych punktach nie wykracza poza te przedziały. Pomiar powłoki lakierowej został wykonany urządzeniem będącym w posiadaniu rzeczoznawcy. Pomiar wykonany innym przyrządem może się różnić.
