Nr zlecenia: 112/18/08/2025/CarArena STANDARD

## P o g l ą d o w y   R a p o r t   S t a n u   T e c h n i c z n e g o

Zadanie: Ocena stanu technicznego i określenie wartości rynkowej pojazdu

| DANE IDENTYFIKACYJNE POJAZDU | | Dane: [O] VIII-2025 | |
|---|---|---|---|
| Model pojazdu: | <b>Auris HSD 1.8 MR`15 E6</b> | Nr Info-Ekspert: | <b>037-02760</b> |

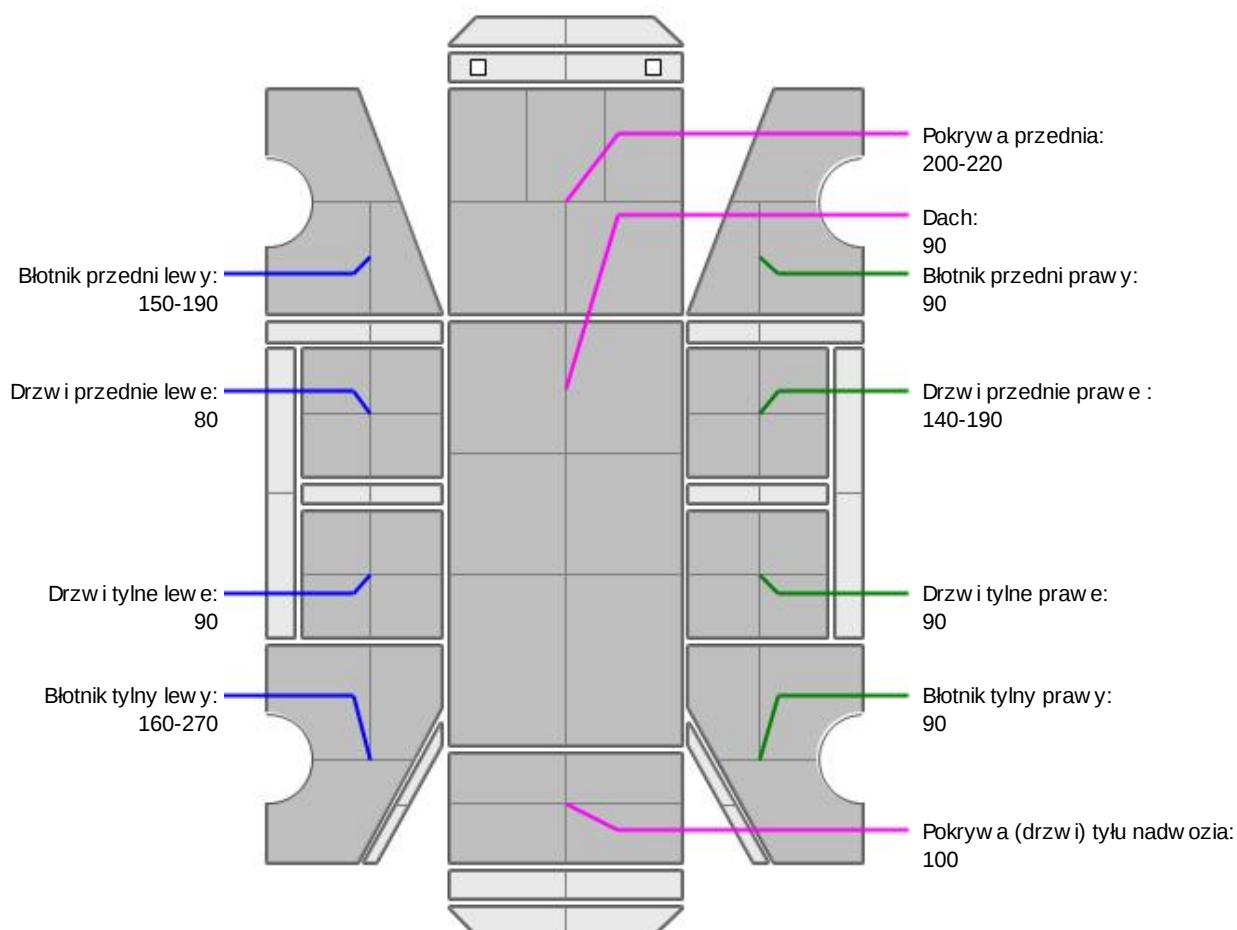
## NADWOZIE – Opis powłoki lakierowej

| L.p. | Nazwa elementu | L / P | Grubość powłoki [μm] | Opis |
| 1 | Pokrywa przednia | | 200-220 | |
| 2 | Dach | | 90 | |
| 3 | Błotnik przedni | L | 150-190 | |
| 4 | Drzwi przednie | L | 80 | |
| 5 | Drzwi tylne | L | 90 | |
| 6 | Błotnik tylny | L | 160-270 | |
| 7 | Błotnik przedni | P | 90 | |
| 8 | Drzwi przednie | P | 140-190 | |
| 9 | Drzwi tylne | P | 90 | |
| 10 | Błotnik tylny | P | 90 | |
| 11 | Pokrywa (drzwi) tyłu nadwozia | | 100 | |

Podane przedziały grubości powłoki lakierowej, dotyczą punktów pomiarowych. Nie mogą być traktowane jako gwarancja, że grubość powłoki lakierowej w innych punktach nie wykracza poza te przedziały. Pomiar powłoki lakierowej został wykonany urządzeniem będącym w posiadaniu rzeczoznawcy. Pomiar wykonany innym przyrządem może się różnić.
