## Poglądowy raport stanu technicznego

Zadanie: Ocena stanu technicznego i określenie wartości rynkowej pojazdu

| DANE IDENTYFIKACYJNE POJAZDU | | Dane: [D] VIII-2025 | |
|---|---|---|---|
| Marka: | <b>FORD</b> | Nr rejestracyjny: | <b>PZ679MU</b> |
| Model pojazdu: | <b>Transit Courier 1.0 MR`15 E6 1.8t</b> | Nr Info-Ekspert: | <b>011-09968</b> |

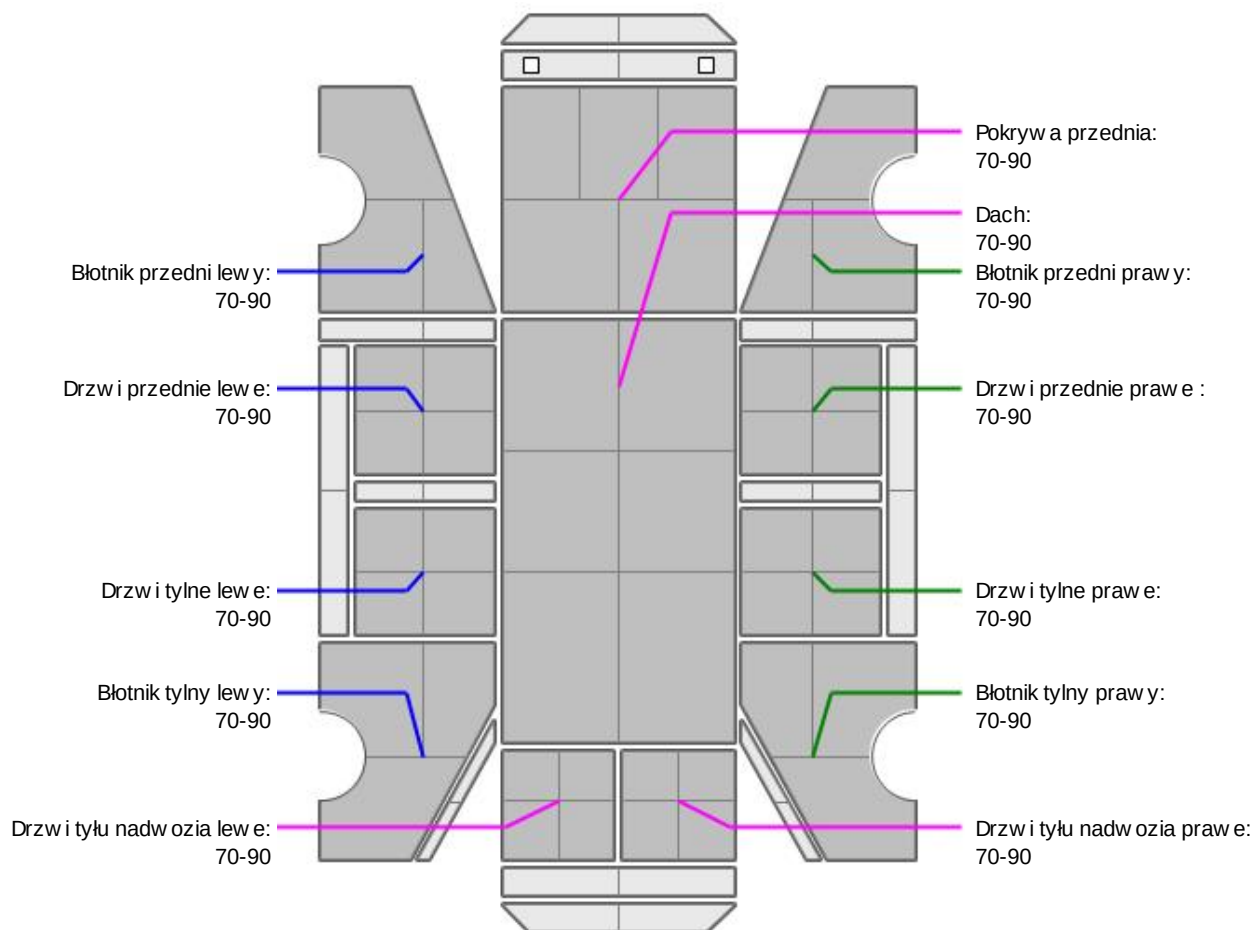
| L.p. | Nazwa elementu | L / P | Grubość powłoki [μm] | Opis |

| 11 | Pokrywa (drzwi) tyłu nadwozia | | 100-120 | |

Podane przedziały grubości powłoki lakierowej, dotyczą punktów pomiarowych. Nie mogą być traktowane jako gwarancja, że grubość powłoki lakierowej w innych punktach nie wykracza poza te przedziały. Pomiar powłoki lakierowej został wykonany urządzeniem będącym w posiadaniu rzeczoznawcy. Pomiar wykonany innym przyrządem może się różnić.
