Nr zlecenia: 106/18/08/2025/CarArena STANDARD

## Poglądowy raport stanu technicznego

Zadanie: Ocena stanu technicznego i określenie wartości rynkowej pojazdu

| DANE IDENTYFIKACYJNE POJAZDU | | Dane: [T] VIII-2025 | |
|---|---|---|---|
| Marka: | BMW | Nr rejestracyjny: | PZ4E066 |

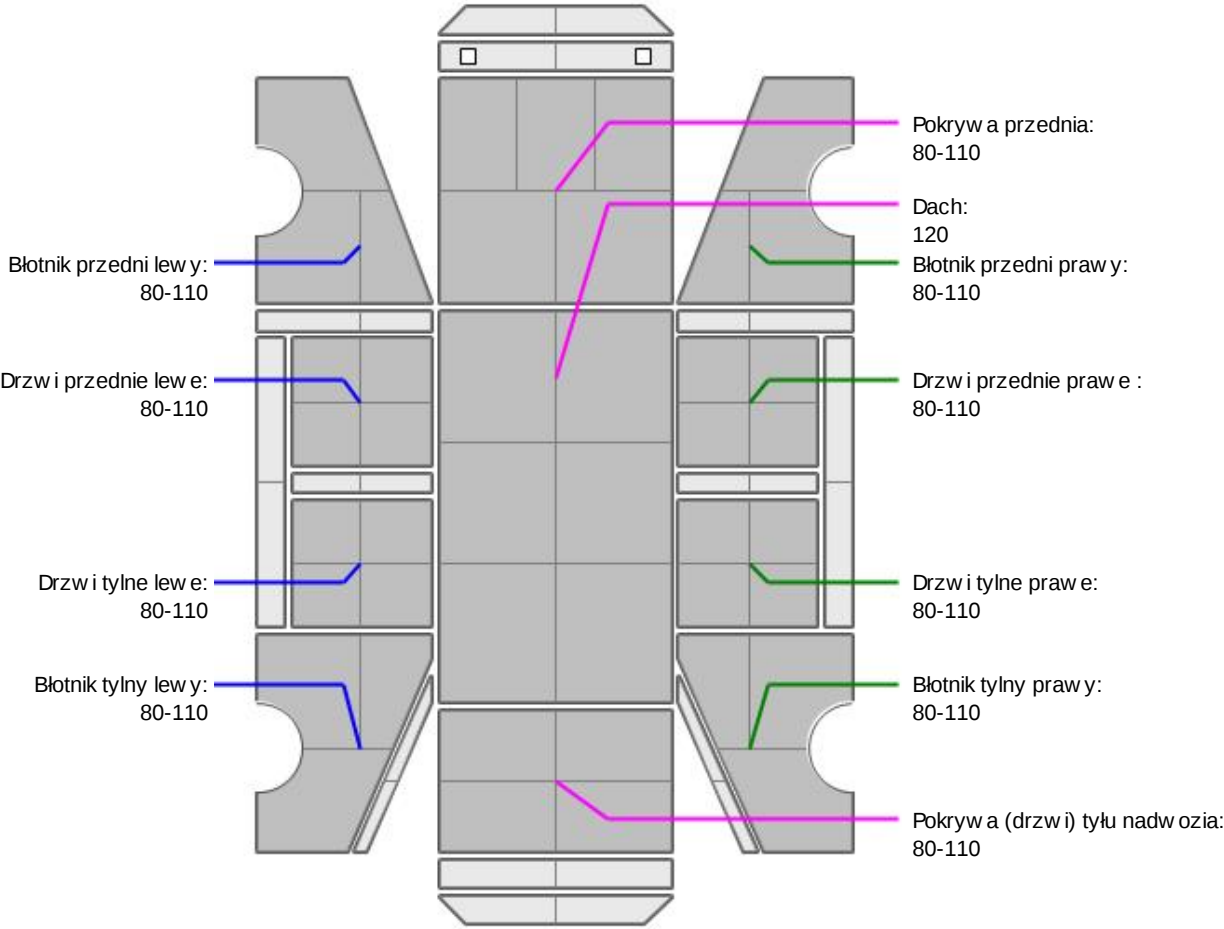
KABINA KIEROWCY – Opis powłoki lakierowej

| L.p. | Nazwa elementu | L / P | Grubość powłoki [µm] | Opis |
| 1 | Pokrywa przednia | | 80-110 | |
| 2 | Dach | | 120 | |
| 3 | Błotnik przedni | L | 80-110 | |
| 4 | Drzwi przednie | L | 80-110 | 80-110 |
| 5 | Drzwi tylne | L | 80-110 | |
| 6 | Błotnik tylny | L | 80-110 | |
| 7 | Błotnik przedni | P | 80-110 | |
| 8 | Drzwi przednie | P | 80-110 | |
| 9 | Drzwi tylne | P | 80-110 | |
| 10 | Błotnik tylny | P | 80-110 | |
| 11 | Pokrywa (drzwi) tyłu nadwozia | | 80-110 | |

Podane przedziały grubości powłoki lakierowej, dotyczą punktów pomiarowych. Nie mogą być traktowane jako gwarancja, że grubość powłoki lakierowej w innych punktach nie wykracza poza te przedziały. Pomiar powłoki lakierowej został wykonany urządzeniem będącym w posiadaniu rzeczoznawcy. Pomiar wykonany innym przyrządem może się różnić.
