## Poglądowy Raport Stanu Technicznego

Zadanie: Ocena stanu technicznego i określenie wartości rynkowej pojazdu

| DANE IDENTYFIKACYJNE POJAZDU | | Dane: [O] VIII-2025 | |
|---|---|---|---|
| Marka: | KIA | Nr rejestracyjny: | WM679LF |
| Model pojazdu: | Ceed 1.0 MR`18 E6 | Nr Info-Ekspert: | 052-01215 |

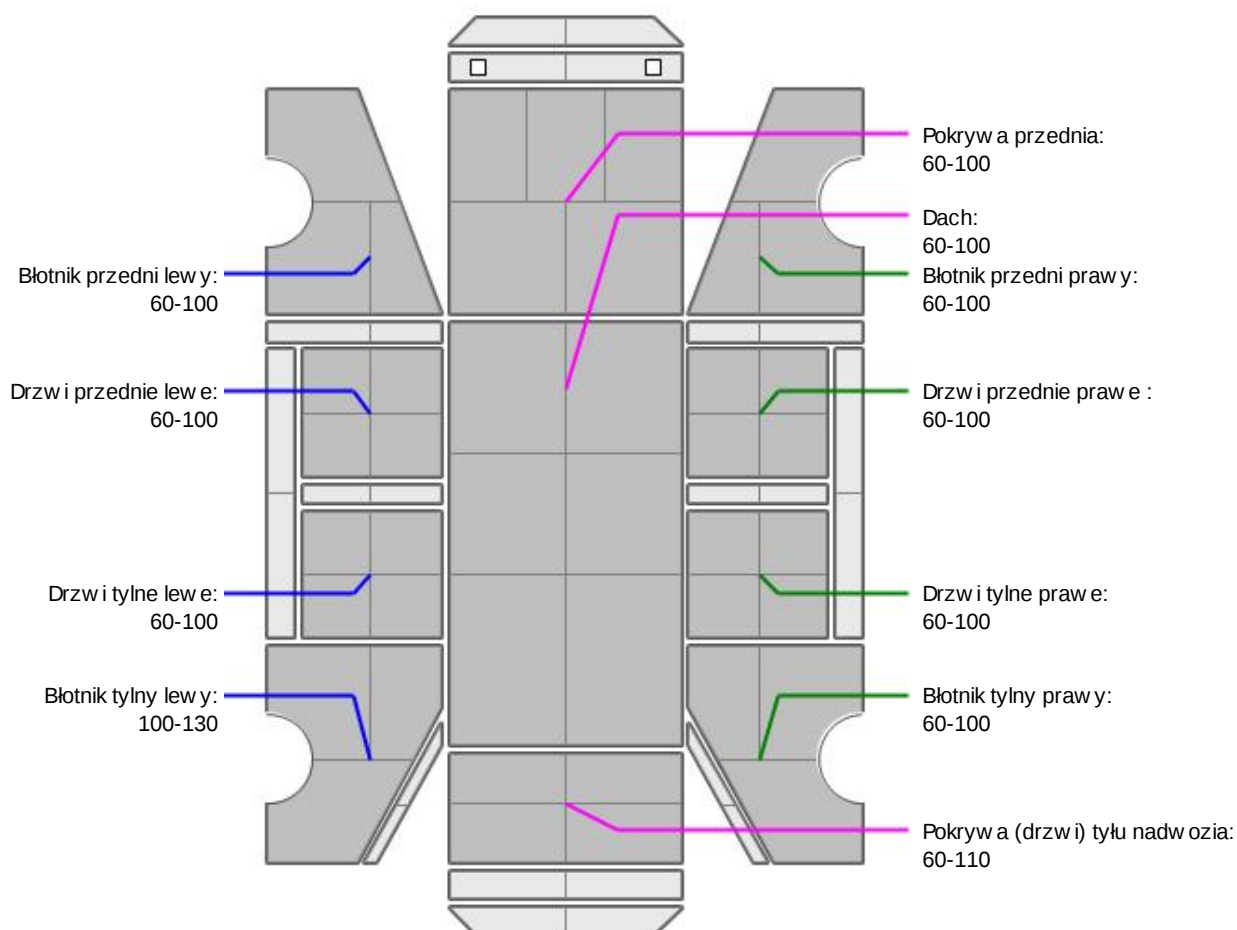
| L.p. | Nazwa elementu | L / P | Grubość powłoki [μm] | Opis |
| 1 | Pokrywa przednia | | 60-100 | |
| 2 | Dach | | 60-100 | |
| 3 | Błotnik przedni | L | 60-100 | |
| 4 | Drzwi przednie | L | 60-100 | |
| 5 | Drzwi tylne | L | 60-100 | |
| 6 | Błotnik tylny | L | 100-130 | |
| 7 | Błotnik przedni | P | 60-100 | |
| 8 | Drzwi przednie | P | 60-100 | |
| 9 | Drzwi tylne | P | 60-100 | |
| 10 | Błotnik tylny | P | 60-100 | |
| 11 | Pokrywa (drzwi) tyłu nadwozia | | 60-110 | |

Podane przedziały grubości powłoki lakierowej, dotyczą punktów pomiarowych. Nie mogą być traktowane jako gwarancja, że grubość powłoki lakierowej w innych punktach nie wykracza poza te przedziały. Pomiar powłoki lakierowej został wykonany urządzeniem będącym w posiadaniu rzeczoznawcy. Pomiar wykonany innym przyrządem może się różnić.
