## Poglądowy Raport Stanu Technicznego

Zadanie: Ocena stanu technicznego i określenie wartości rynkowej pojazdu

| Marka: | <b>SKODA</b> | Nr rejestracyjny: | <b>WW1531W</b> |
| Model pojazdu: | <b>Octavia III 1.6 TDI-CR MR`18 E6</b> | Nr Info-Ekspert: | <b>034-03711</b> |

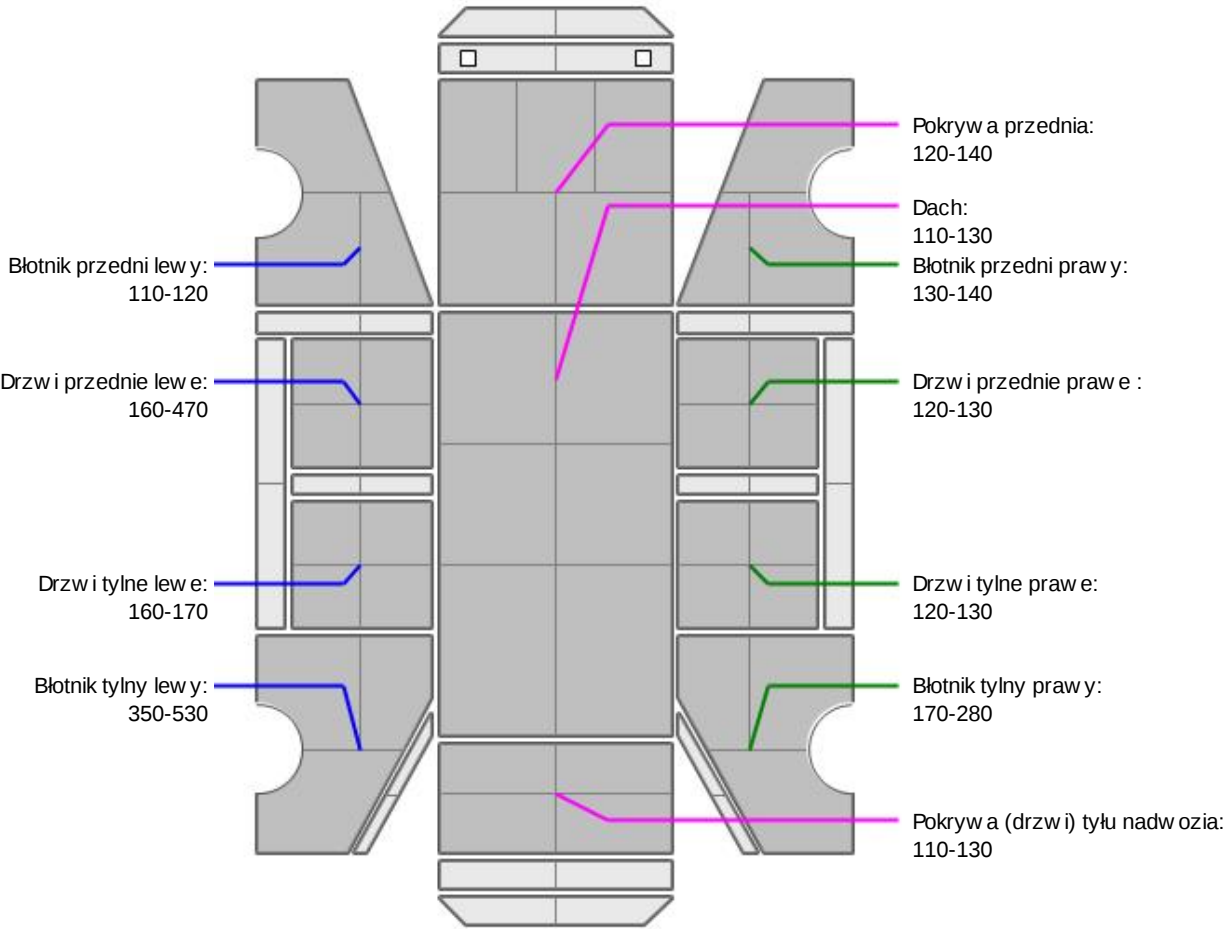
**NADWOZIE – Opis powłoki lakierowej**

| L.p. | Nazwa elementu | L / P | Grubość powłoki [µm] | Opis |
| 1 | Pokrywa przednia | | 120-140 | |

| 2 | Dach | | 110-130 | |
| 3 | Błotnik przedni | L | 110-120 | |
| 4 | Drzwi przednie | L | 160-470 | |
| 5 | Drzwi tylne | L | 160-170 | |
| 6 | Błotnik tylny | L | 350-530 | |
| 7 | Błotnik przedni | P | 130-140 | |
| 8 | Drzwi przednie | P | 120-130 | |
| 9 | Drzwi tylne | P | 120-130 | |
| 10 | Błotnik tylny | P | 170-280 | |
| 11 | Pokrywa (drzwi) tyłu nadwozia | | 110-130 | |

Podane przedziały grubości powłoki lakierowej, dotyczą punktów pomiarowych. Nie mogą być traktowane jako gwarancja, że grubość powłoki lakierowej w innych punktach nie wykracza poza te przedziały. Pomiar powłoki lakierowej został wykonany urządzeniem będącym w posiadaniu rzeczoznawcy. Pomiar wykonany innym przyrządem może się różnić.
