## Poglądowy Raport Stanu Technicznego

Zadanie: Ocena stanu technicznego i określenie wartości rynkowej pojazdu

| DANE IDENTYFIKACYJNE POJAZDU | | Dane: [O] VII-2025 | |
|---|---|---|---|
| Marka: | SKODA | Nr rejestracyjny: | WW1542W |
| Model pojazdu: | Octavia III 1.6 TDI-CR MR`18 E6 | Nr Info-Ekspert: | 034-03711 |

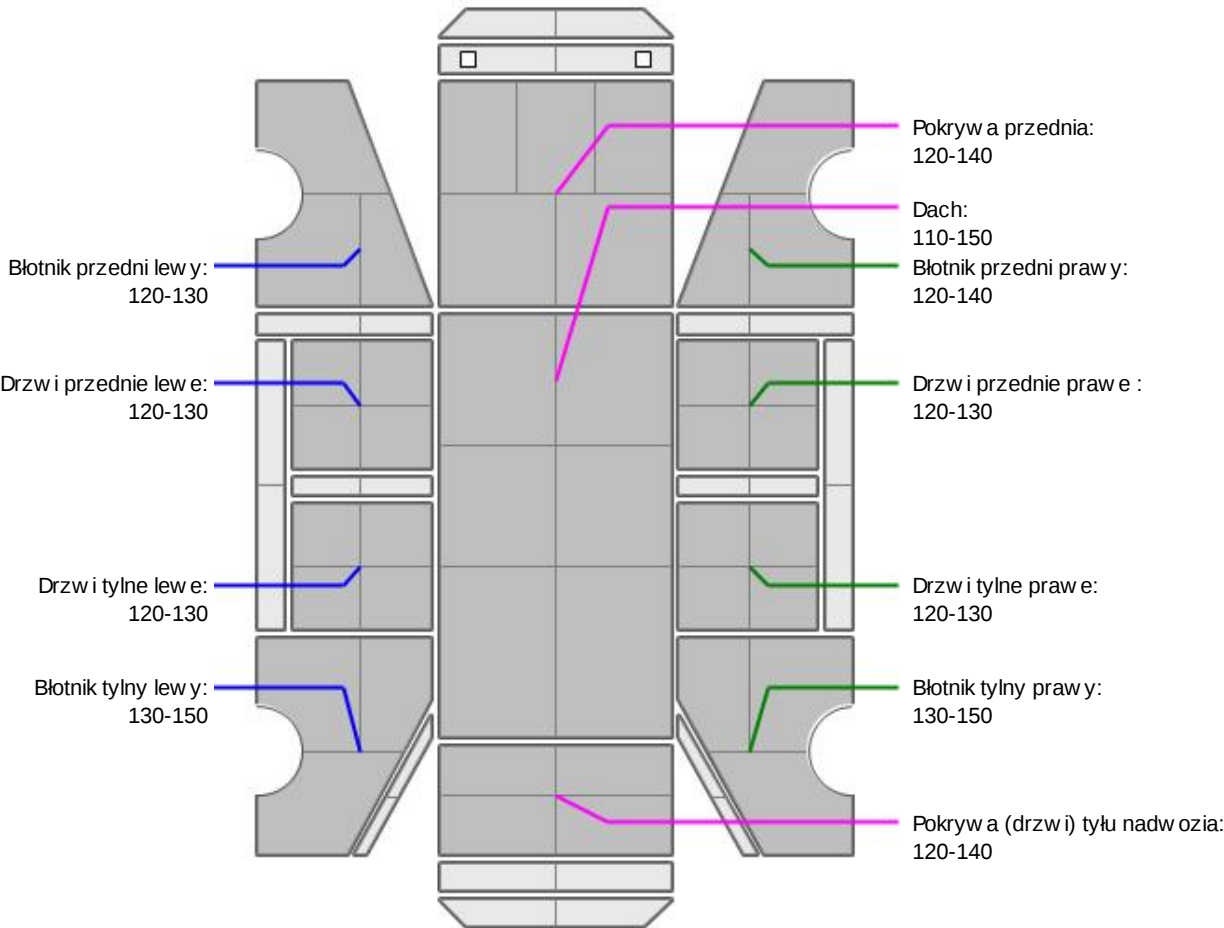
## NADWOZIE – Opis powłoki lakierowej

| L.p. | Nazwa elementu | L / P | Grubość powłoki [µm] | Opis |
| 1 | Pokrywa przednia | | 120-140 | |
| 2 | Dach | | 110-150 | |
| 3 | Błotnik przedni | L | 120-130 | |
| 4 | Drzwi przednie | L | 120-130 | |
| 5 | Drzwi tylne | L | 120-130 | |
| 6 | Błotnik tylny | L | 130-150 | |
| 7 | Błotnik przedni | P | 120-140 | |
| 8 | Drzwi przednie | P | 120-130 | |
| 9 | Drzwi tylne | P | 120-130 | |
| 10 | Błotnik tylny | P | 130-150 | |
| 11 | Pokrywa (drzwi) tyłu nadwozia | | 120-140 | |

Podane przedziały grubości powłoki lakierowej, dotyczą punktów pomiarowych. Nie mogą być traktowane jako gwarancja, że grubość powłoki lakierowej w innych punktach nie wykracza poza te przedziały. Pomiar powłoki lakierowej został wykonany urządzeniem będącym w posiadaniu rzeczoznawcy. Pomiar wykonany innym przyrządem może się różnić.
