Nr zlecenia: 105/18/08/2025/CarArena STANDARD z dnia: 2025/08/18

Poglądowy raport stanu technicznego

Zadanie: Ocena stanu technicznego i określenie wartości rynkowej pojazdu

| DANE IDENTYFIKACYJNE POJAZDU | | Dane: [T] VIII-2025 | |
|---|---|---|---|
| Marka: | BMW | Nr rejestracyjny: | PZ3T040 |

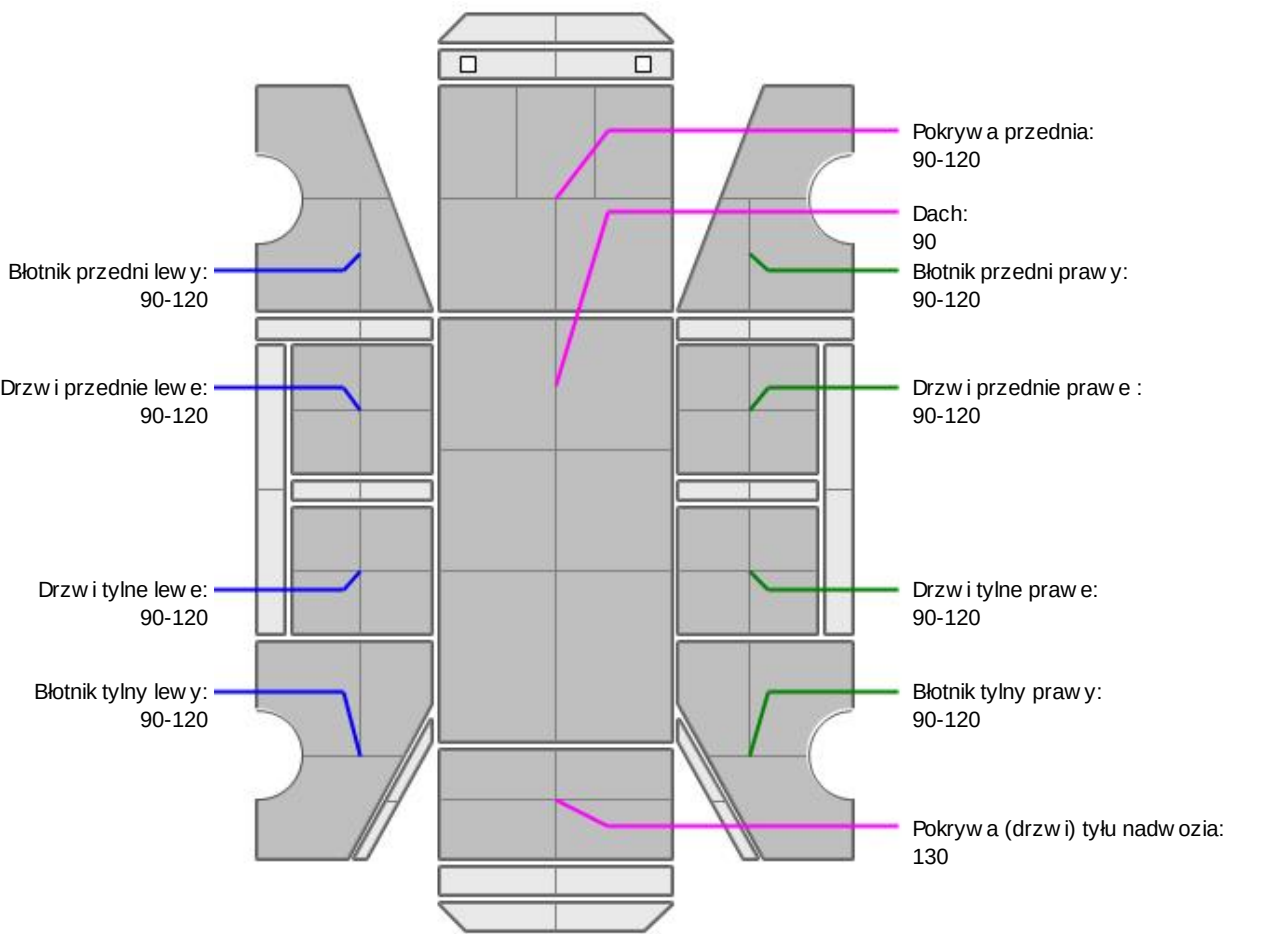
NADWOZIE – Opis powłoki lakierowej

| L.p. | Nazwa elementu | L / P | Grubość powłoki [μm] | Opis |
| 1 | Pokrywa przednia | | 90-120 | |
| 2 | Dach | | 90 | |
| 3 | Błotnik przedni | L | 90-120 | |
| 4 | Drzwi przednie | L | 90-120 | 80-110 |
| 5 | Drzwi tylne | L | 90-120 | |
| 6 | Błotnik tylny | L | 90-120 | |
| 7 | Błotnik przedni | P | 90-120 | |
| 8 | Drzwi przednie | P | 90-120 | |
| 9 | Drzwi tylne | P | 90-120 | |
| 10 | Błotnik tylny | P | 90-120 | |
| 11 | Pokrywa (drzwi) tyłu nadwozia | | 130 | |

Podane przedziały grubości powłoki lakierowej, dotyczą punktów pomiarowych. Nie mogą być traktowane jako gwarancja, że grubość powłoki lakierowej w innych punktach nie wykracza poza te przedziały. Pomiar powłoki lakierowej został wykonany urządzeniem będącym w posiadaniu rzeczoznawcy. Pomiar wykonany innym przyrządem może się różnić.
