## Poglądowy raport stanu technicznego

Zadanie: Ocena stanu technicznego i określenie wartości rynkowej pojazdu

| DANE IDENTYFIKACYJNE POJAZDU | | Dane: [T] VIII-2025 | |
|---|---|---|---|
| Marka: | BMW | Nr rejestracyjny: | PZ3T033 |
| Model pojazdu: | X4 Diesel MR`22 E6d G02 | Nr Info-Ekspert: | 003-06420 |

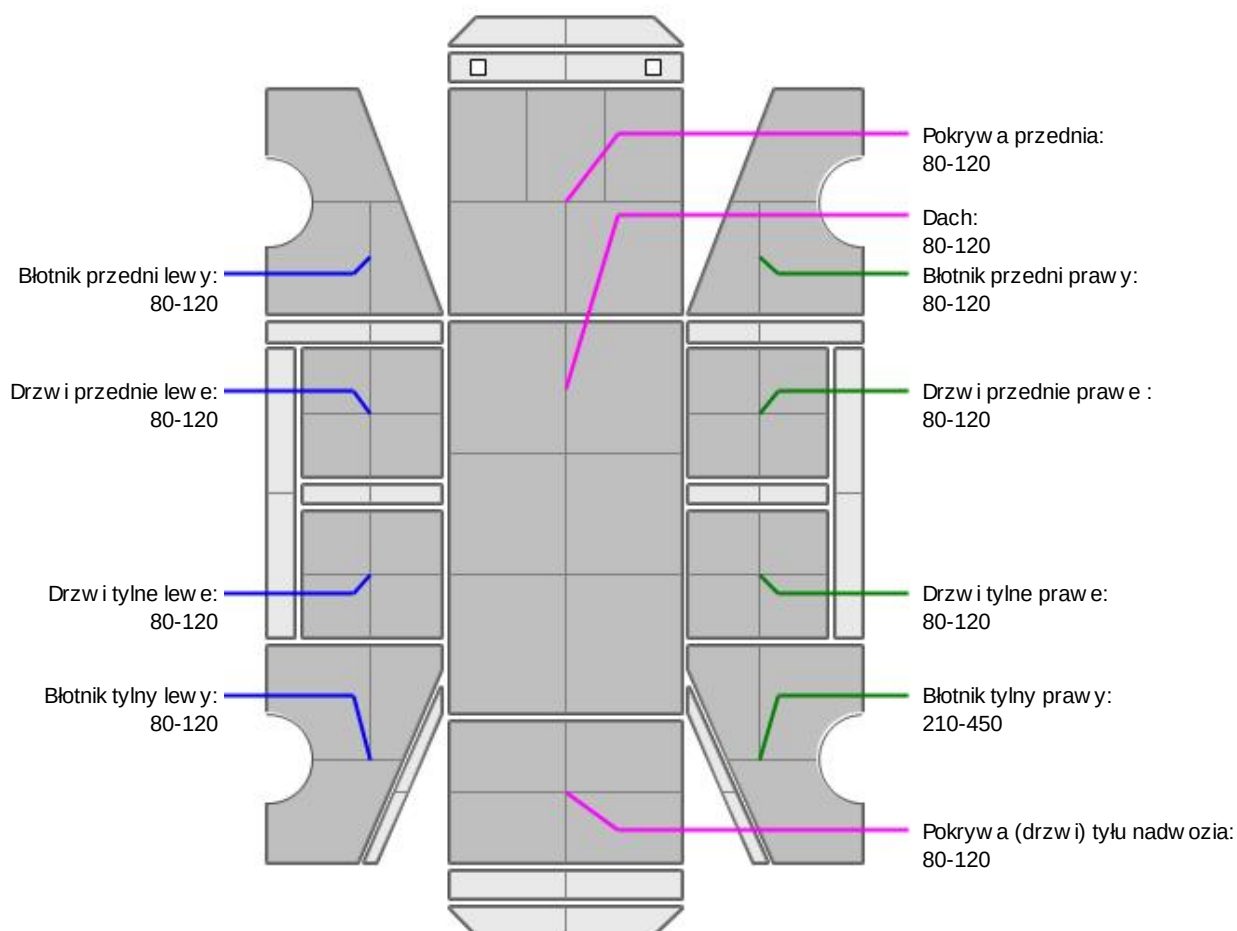
**KABINA KIEROWCY – Opis powłoki lakierowej**

| L.p. | Nazwa elementu | L / P | Grubość powłoki [μm] | Opis |
| 10 | Błotnik tylny | P | 210-450 | |

Podane przedziały grubości powłoki lakierowej, dotyczą punktów pomiarowych. Nie mogą być traktowane jako gwarancja, że grubość powłoki lakierowej w innych punktach nie wykracza poza te przedziały. Pomiar powłoki lakierowej został wykonany urządzeniem będącym w posiadaniu rzeczoznawcy. Pomiar wykonany innym przyrządem może się różnić.
