## P o g l ą d o w y   R a p o r t   S t a n u   T e c h n i c z n e g o

Zadanie: Ocena stanu technicznego i określenie wartości rynkowej pojazdu

| DANE IDENTYFIKACYJNE POJAZDU | | Dane: [O] VIII-2025 | |
|---|---|---|---|
| Marka: | OPEL | Nr rejestracyjny: | SK816MG |
| Model pojazdu: | Astra V 1.4 MR`16 E6 | Nr Info-Ekspert: | 028-05890 |

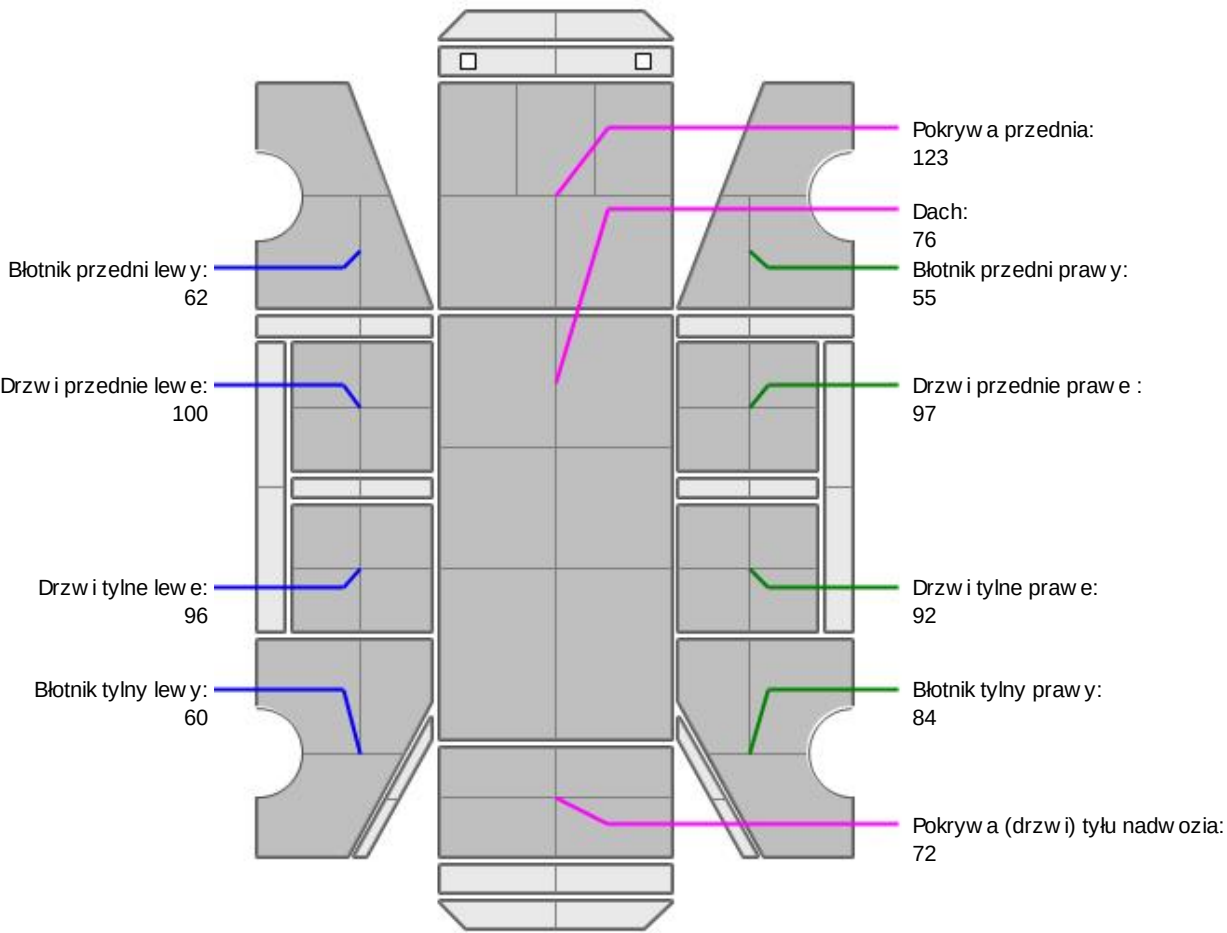
### NADWOZIE – Opis powłoki lakierowej

| L.p. | Nazwa elementu | L / P | Grubość powłoki [µm] | Opis |
| 1 | Pokrywa przednia | | 123 | |
| 2 | Dach | | 76 | |
| 3 | Błotnik przedni | L | 62 | |
| 4 | Drzwi przednie | L | 100 | |
| 5 | Drzwi tylne | L | 96 | |
| 6 | Błotnik tylny | L | 60 | |
| 7 | Błotnik przedni | P | 55 | |
| 8 | Drzwi przednie | P | 97 | |
| 9 | Drzwi tylne | P | 92 | |
| 10 | Błotnik tylny | P | 84 | |
| 11 | Pokrywa (drzwi) tyłu nadwozia | | 72 | |
