## Poglądowy raport stanu technicznego

Zadanie: Ocena stanu technicznego i określenie wartości rynkowej pojazdu

| DANE IDENTYFIKACYJNE POJAZDU | | Dane: [O] VIII-2025 | |
|---|---|---|---|
| Rodzaj pojazdu: | <b>Samochód osobowy</b> | VIN: | <b>WF0PXXGCHPLC85866</b> |
| Model pojazdu: | <b>Focus 1.0 EcoBoost MR`18 E6</b> | Nr Info-Ekspert: | <b>011-10512</b> |

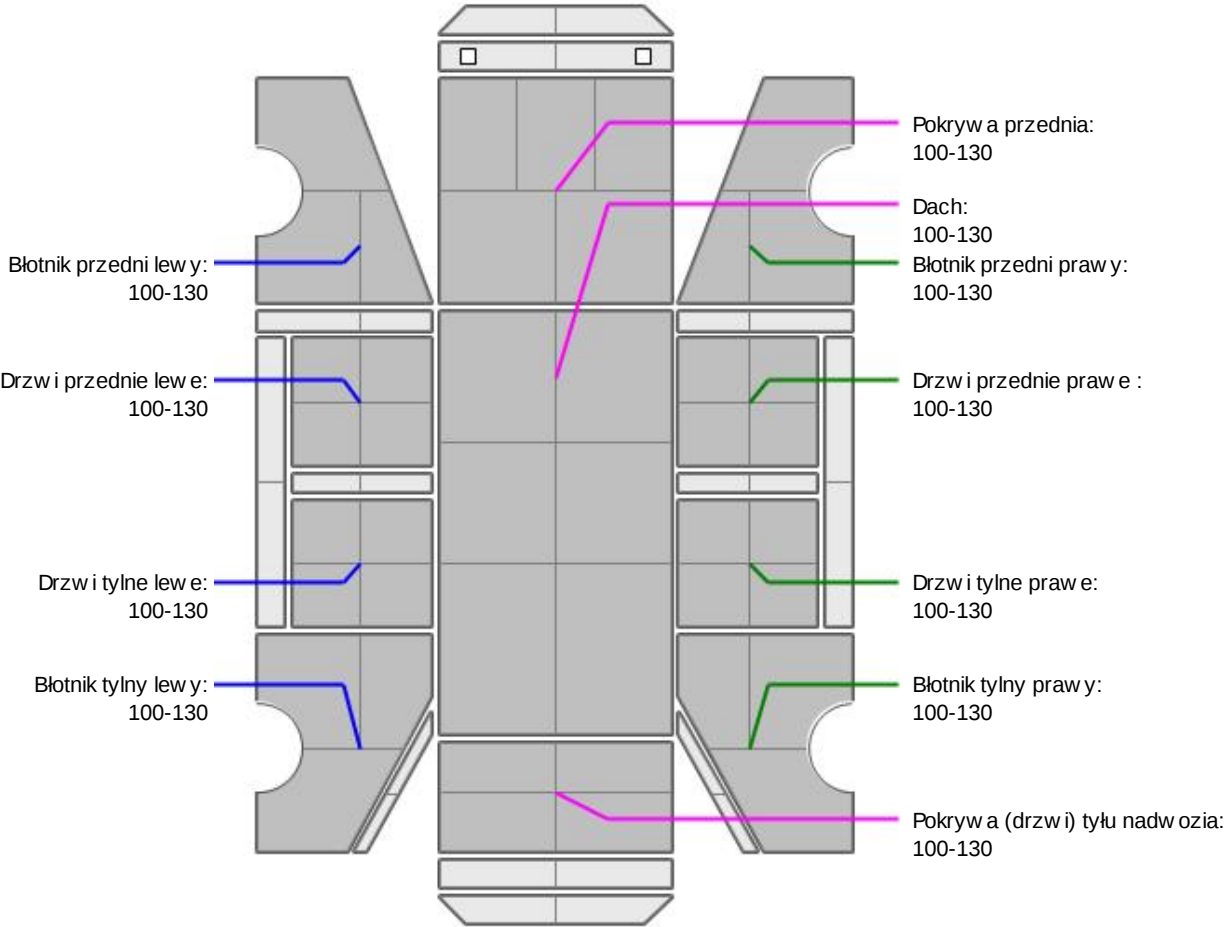
| L.p. | Nazwa elementu | L / P | Grubość powłoki [μm] | Opis |
| 1 | Pokrywa przednia | | 100-130 | |
| 2 | Dach | | 100-130 | |
| 3 | Błotnik przedni | L | 100-130 | |
| 4 | Drzwi przednie | L | 100-130 | |
| 5 | Drzwi tylne | L | 100-130 | |
| 6 | Błotnik tylny | L | 100-130 | |
| 7 | Błotnik przedni | P | 100-130 | |
| 8 | Drzwi przednie | P | 100-130 | |
| 9 | Drzwi tylne | P | 100-130 | |
| 10 | Błotnik tylny | P | 100-130 | |
| 11 | Pokrywa (drzwi) tyłu nadwozia | | 100-130 | |
| 12 | Drzwi tyłu nadwozia | | 70-90 | |
| 13 | Drzwi tyłu nadwozia | | 70-90 | |
