Nr zlecenia: 19/21/08/2025/CarArena STANDARD

## Poglądowy raport stanu technicznego

Zadanie: Ocena stanu technicznego i określenie wartości rynkowej pojazdu

| DANE IDENTYFIKACYJNE POJAZDU | | Dane: [O] VIII-2025 | |
|---|---|---|---|
| Marka: | <b>FORD</b> | Nr rejestracyjny: | <b>PZ733SY</b> |

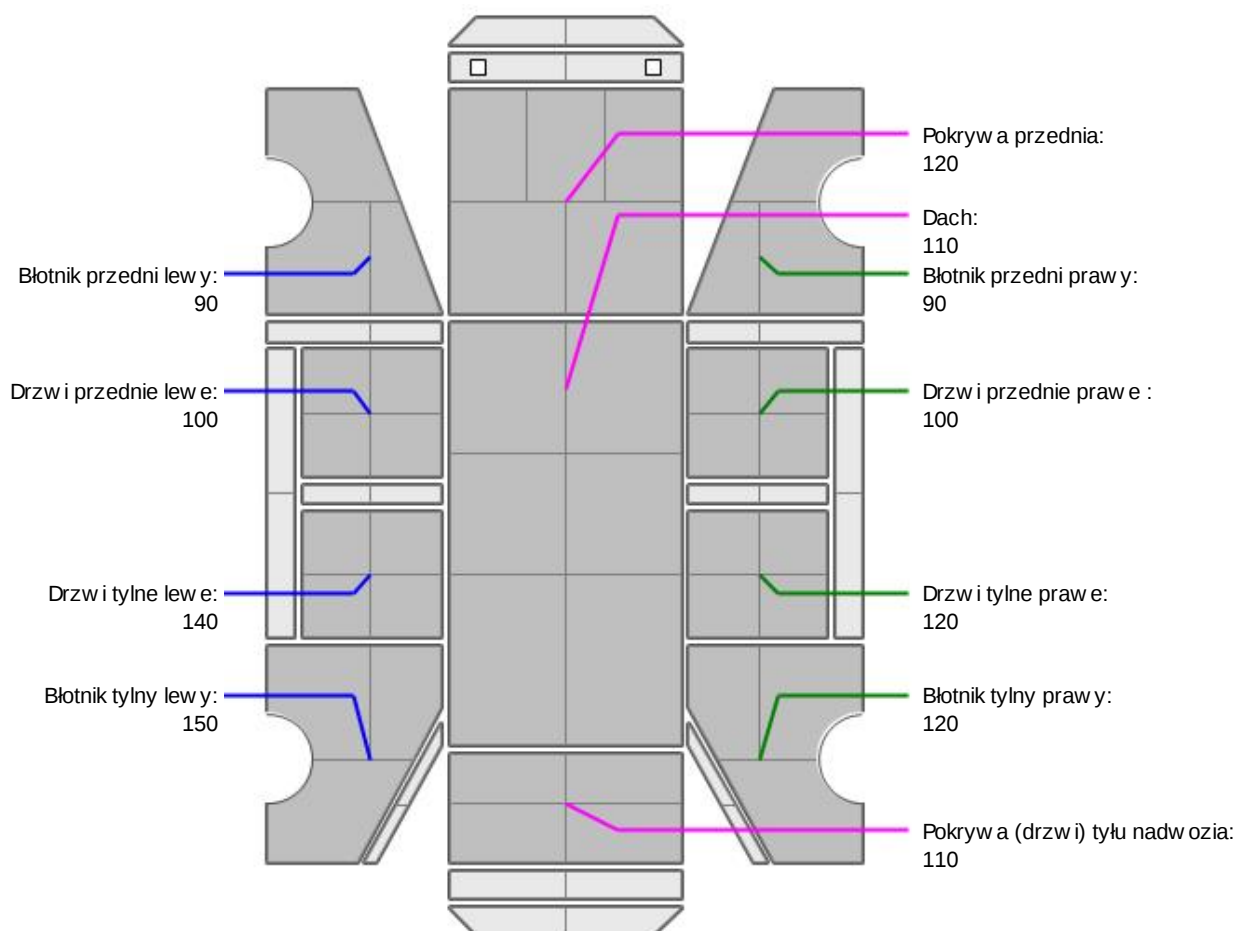
**NADWOZIE – Opis powłoki lakierowej**

| L.p. | Nazwa elementu | L / P | Grubość powłoki [μm] | Opis |
| 1 | Pokrywa przednia | | 120 | |
| 2 | Dach | | 110 | |
| 3 | Błotnik przedni | L | 90 | |
| 4 | Drzwi przednie | L | 100 | |
| 5 | Drzwi tylne | L | 140 | |
| 6 | Błotnik tylny | L | 150 | |
| 7 | Błotnik przedni | P | 90 | |
| 8 | Drzwi przednie | P | 100 | |
| 9 | Drzwi tylne | P | 120 | |
| 10 | Błotnik tylny | P | 120 | |
| 11 | Pokrywa (drzwi) tyłu nadwozia | | 110 | |
| 12 | Drzwi tyłu nadwozia | | 70-90 | |
| 13 | Drzwi tyłu nadwozia | | 70-90 | |
