Nr zlecenia: 60/12/08/2025/CarArena STANDARD

## P o g l ą d o w y   R a p o r t   S t a n u   T e c h n i c z n e g o

Zadanie: Ocena stanu technicznego i określenie wartości rynkowej pojazdu

| DANE IDENTYFIKACYJNE POJAZDU | | Dane: [O] VIII-2025 | |
|---|---|---|---|
| Marka: | <b>KIA</b> | Nr rejestracyjny: | <b>WM646LA</b> |

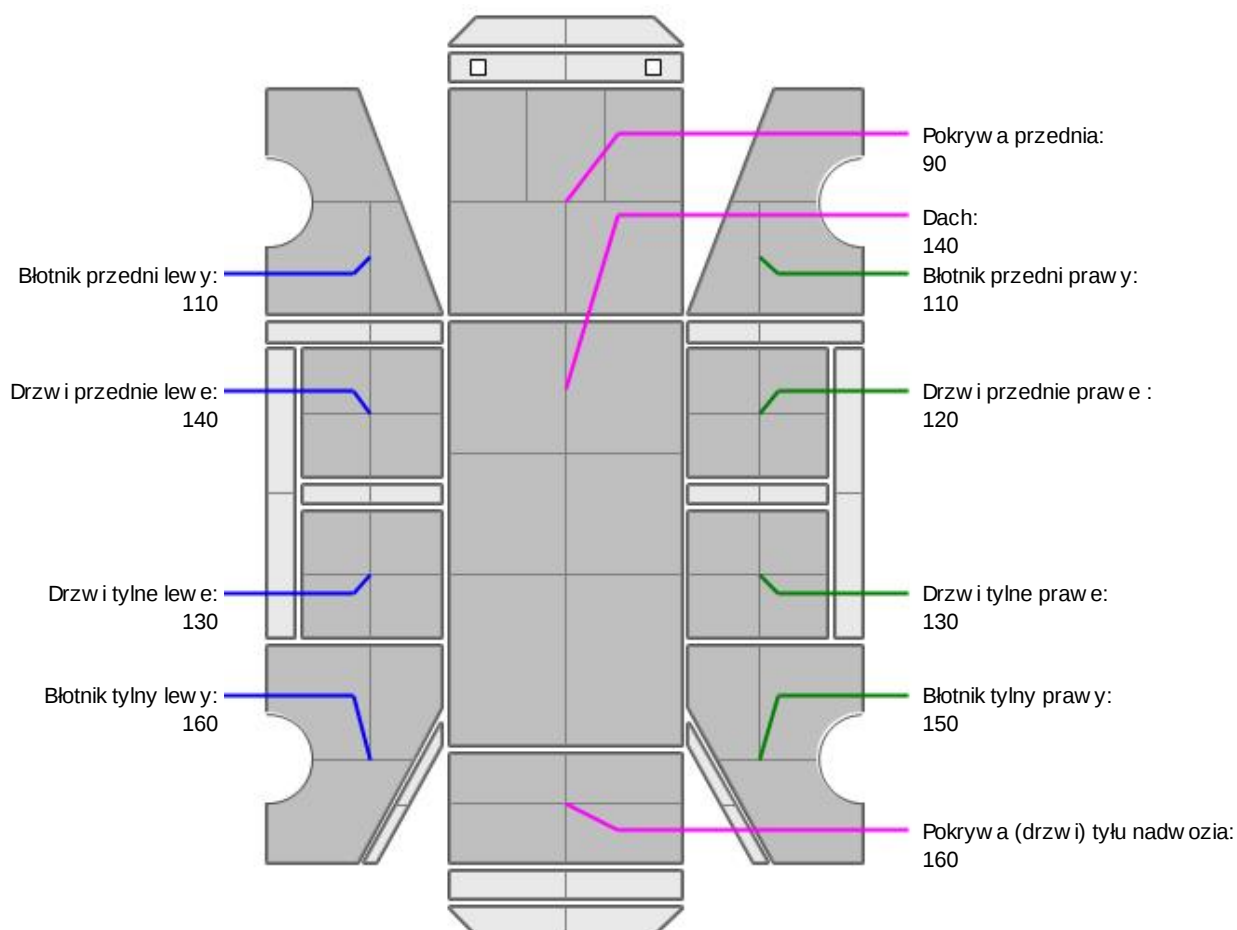
## NADWOZIE – Opis powłoki lakierowej

| L.p. | Nazwa elementu | L / P | Grubość powłoki [µm] | Opis |
| 1 | Pokrywa przednia | | 90 | |
| 2 | Dach | | 140 | |
| 3 | Błotnik przedni | L | 110 | |
| 4 | Drzwi przednie | L | 140 | |
| 5 | Drzwi tylne | L | 130 | |
| 6 | Błotnik tylny | L | 160 | |
| 7 | Błotnik przedni | P | 110 | |
| 8 | Drzwi przednie | P | 120 | |
| 9 | Drzwi tylne | P | 130 | |
| 10 | Błotnik tylny | P | 150 | |
| 11 | Pokrywa (drzwi) tyłu nadwozia | | 160 | |

Podane przedziały grubości powłoki lakierowej, dotyczą punktów pomiarowych. Nie mogą być traktowane jako gwarancja, że grubość powłoki lakierowej w innych punktach nie wykracza poza te przedziały. Pomiar powłoki lakierowej został wykonany urządzeniem będącym w posiadaniu rzeczoznawcy. Pomiar wykonany innym przyrządem może się różnić.
