## P o g l ą d o w y   R a p o r t   S t a n u   T e c h n i c z n e g o

Zadanie: Ocena stanu technicznego i określenie wartości rynkowej pojazdu

| DANE IDENTYFIKACYJNE POJAZDU | | Dane: [O] VI-2025 | |
|---|---|---|---|
| Marka: | VOLKSWAGEN | Nr rejestracyjny: | GD6E415 |
| Model pojazdu: | Touran NF 1.5 TSI MR`16 E6d | Nr Info-Ekspert: | 040-09397 |

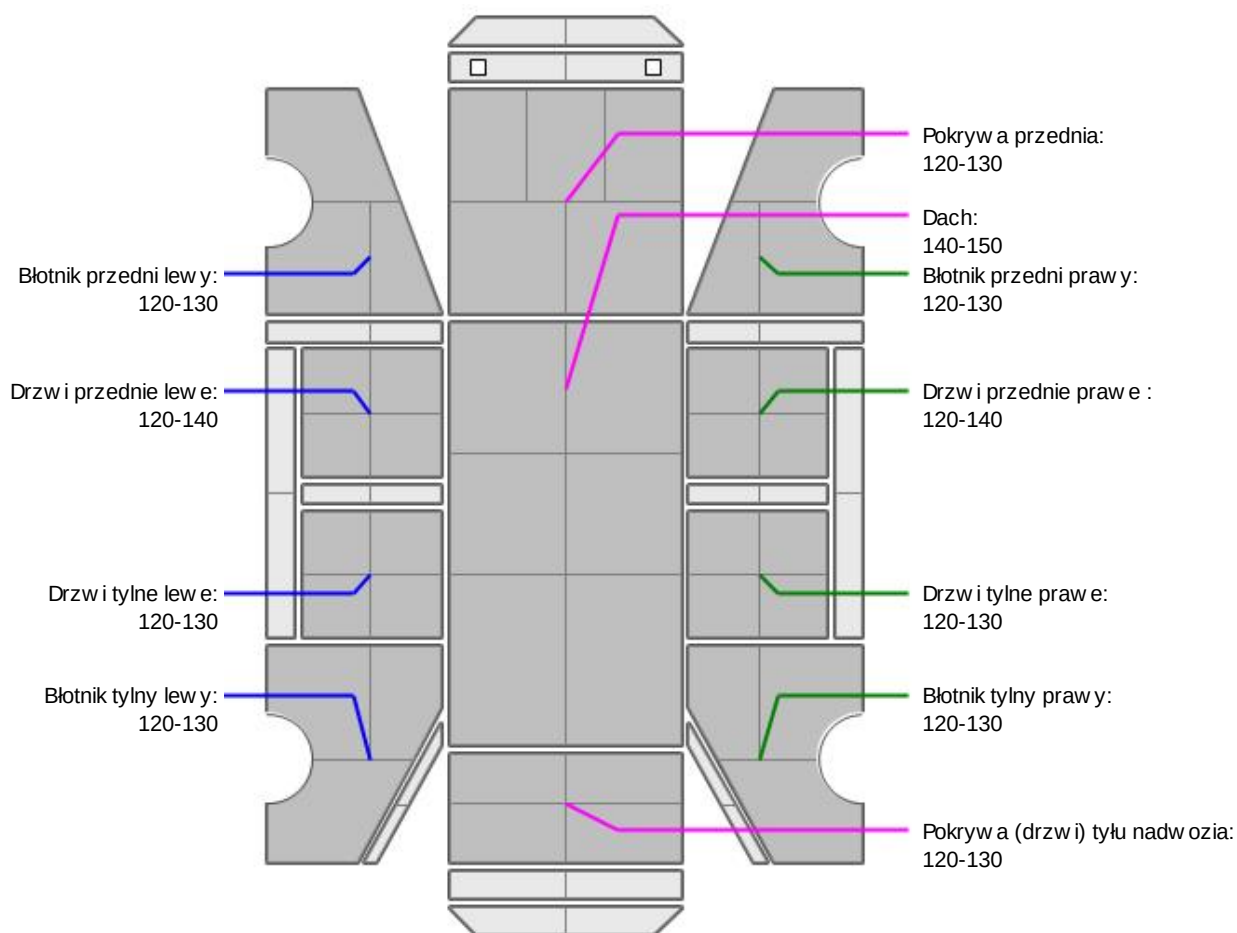
## NADWOZIE – Opis powłoki lakierowej

| L.p. | Nazwa elementu | L / P | Grubość powłoki [µm] | Opis |
| 1 | Pokrywa przednia | | 120-130 | |
| 2 | Dach | | 140-150 | |
| 3 | Błotnik przedni | L | 120-130 | |
| 4 | Drzwi przednie | L | 120-140 | |
| 5 | Drzwi tylne | L | 120-130 | |
| 6 | Błotnik tylny | L | 120-130 | |
| 7 | Błotnik przedni | P | 120-130 | |
| 8 | Drzwi przednie | P | 120-140 | |
| 9 | Drzwi tylne | P | 120-130 | |
| 10 | Błotnik tylny | P | 120-130 | |
| 11 | Pokrywa (drzwi) tyłu nadwozia | | 120-130 | |

Podane przedziały grubości powłoki lakierowej, dotyczą punktów pomiarowych. Nie mogą być traktowane jako gwarancja, że grubość powłoki lakierowej w innych punktach nie wykracza poza te przedziały. Pomiar powłoki lakierowej został wykonany urządzeniem będącym w posiadaniu rzeczoznawcy. Pomiar wykonany innym przyrządem może się różnić.
