# **P o g l ą d o w y   R a p o r t   S t a n u   T e c h n i c z n e g o**

Zadanie: Ocena stanu technicznego i określenie wartości rynkowej pojazdu

| DANE IDENTYFIKACYJNE POJAZDU | | Dane: [O] VIII-2025 | |
|---|---|---|---|
| Marka: | SKODA | Nr rejestracyjny: | SJZ8KV9 |
| Model pojazdu: | Fabia III 1.0 TSI MR`15 E6 | Nr Info-Ekspert: | 034-03871 |

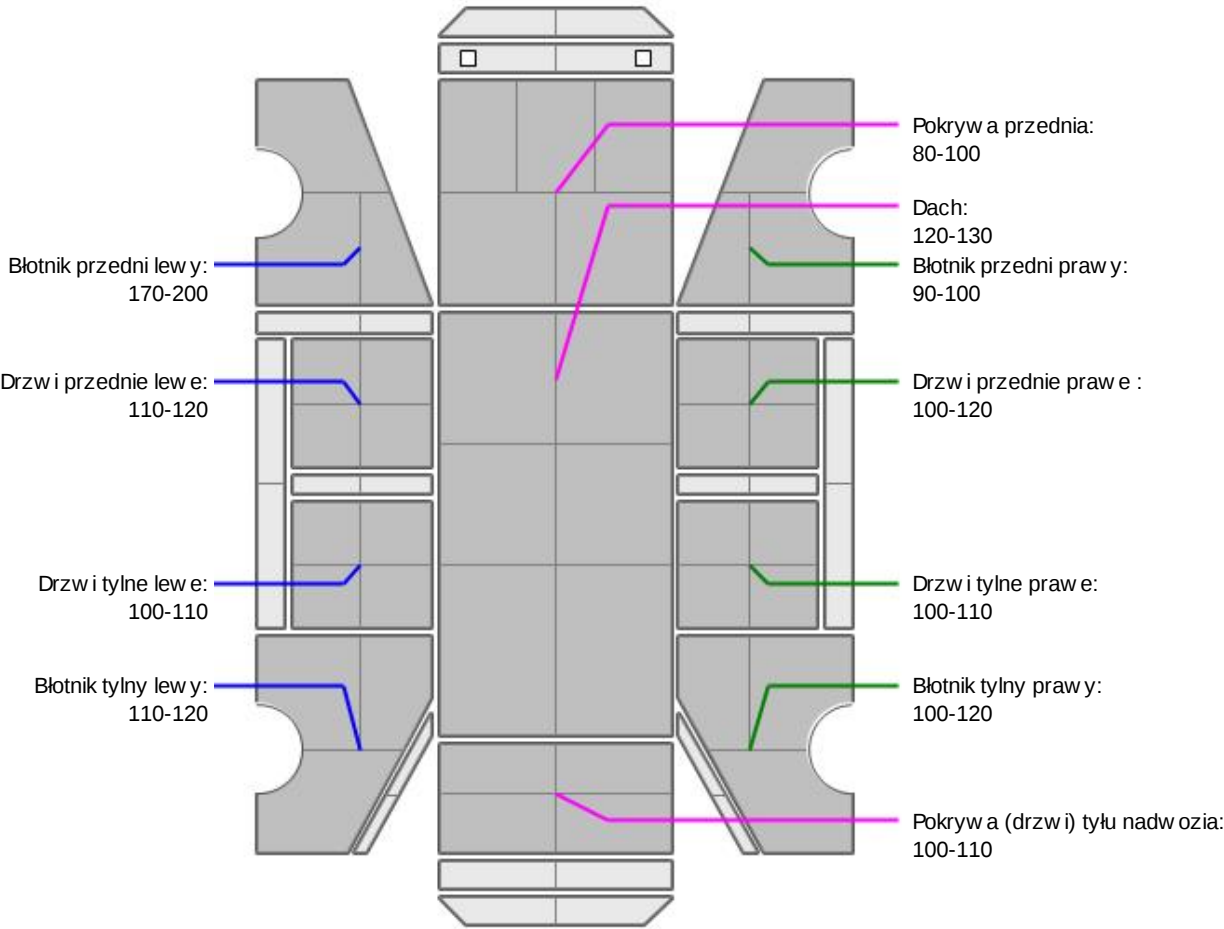
**NADWOZIE – Opis powłoki lakierowej**

| L.p. | Nazwa elementu | L / P | Grubość powłoki [µm] | Opis |
| 1 | Pokrywa przednia | | 80-100 | |
| 2 | Dach | | 120-130 | |
| 3 | Łotnik przedni | L | 170-200 | |
| 4 | Drzwi przednie | L | 110-120 | |

| 5 | Drzwi tylne | L | 100-110 | |
| 6 | Błotnik tylny | L | 110-120 | |
| 7 | Błotnik przedni | P | 90-100 | |
| 8 | Drzwi przednie | P | 100-120 | |
| 9 | Drzwi tylne | P | 100-110 | |
| 10 | Błotnik tylny | P | 100-120 | |
| 11 | Pokrywa (drzwi) tyłu nadwozia | | 100-110 | |

Podane przedziały grubości powłoki lakierowej, dotyczą punktów pomiarowych. Nie mogą być traktowane jako gwarancja, że grubość powłoki lakierowej w innych punktach nie wykracza poza te przedziały. Pomiar powłoki lakierowej został wykonany urządzeniem będącym w posiadaniu rzeczoznawcy. Pomiar wykonany innym przyrządem może się różnić.
