Nr zlecenia: 39/14/08/2025/CarArena STANDARD

## WYCENA WARTOŚCI

Zadanie: Ocena stanu technicznego i określenie wartości rynkowej pojazdu

| DANE IDENTYFIKACYJNE POJAZDU | | Dane: [O] VIII-2025 | |
|---|---|---|---|
| Model pojazdu: | <b>Fabia III 1.0 TSI MR`19 E6d</b> | Nr Info-Ekspert: | <b>034-04072</b> |

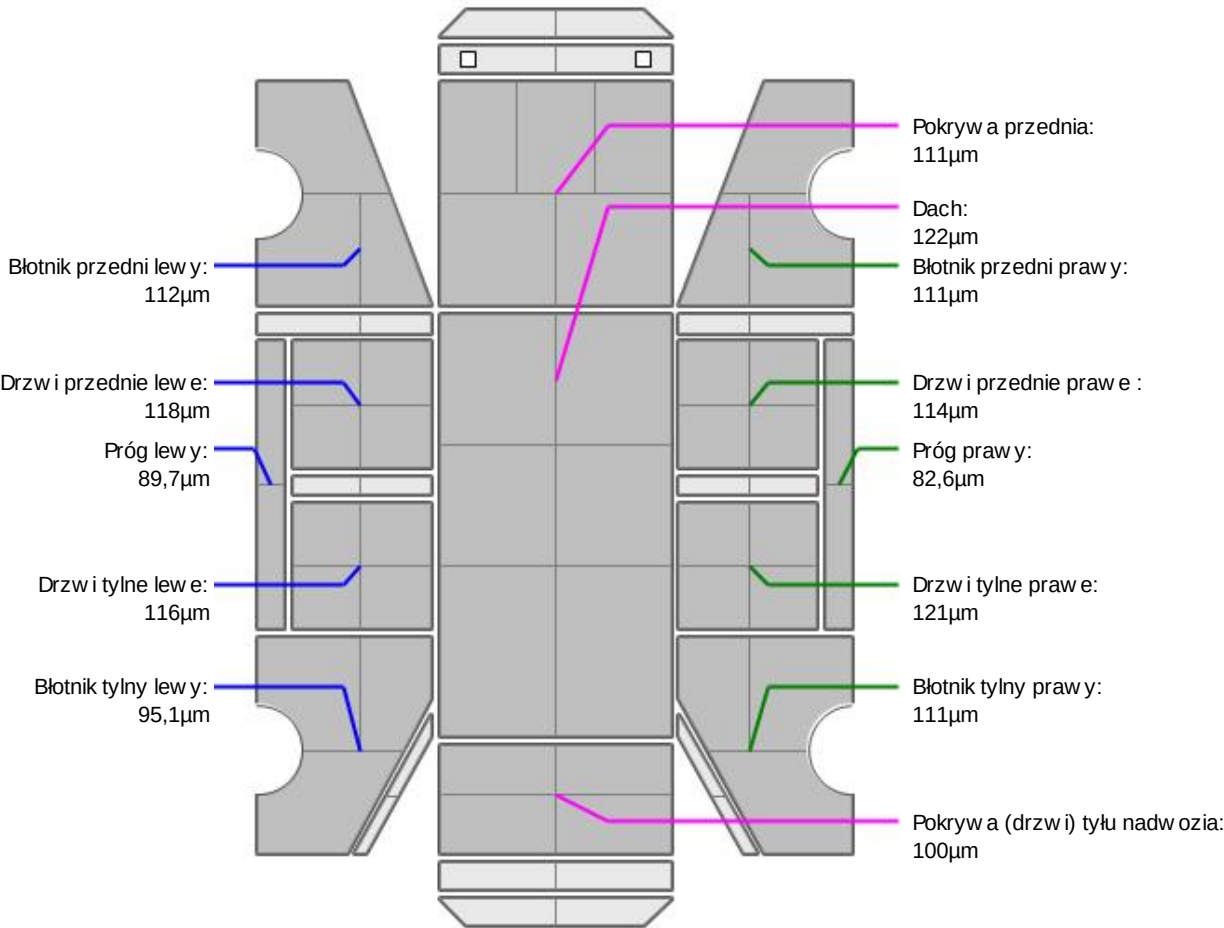
| L.p. | Nazwa elementu | L / P | Grubość powłoki [µm] | Opis |
| 1 | Pokrywa przednia | | 111µm | |
| 2 | Dach | | 122µm | |
| 3 | Błotnik przedni | L | 112µm | |
| 4 | Próg | L | 89,7µm | |

| 5 | Drzwi przednie | L | 118µm | |
| 6 | Drzwi tylne | L | 116µm | |
| 7 | Błotnik tylny | L | 95,1µm | |
| 8 | Błotnik przedni | P | 111µm | |
| 9 | Próg | P | 82,6µm | |
| 10 | Drzwi przednie | P | 114µm | |
| 11 | Drzwi tylne | P | 121µm | |
| 12 | Błotnik tylny | P | 111µm | |
| 13 | Pokrywa (drzwi) tyłu nadwozia | | 100µm | |
