Nr zlecenia: 36/14/08/2025/CarArena STANDARD

## WYCENA WARTOŚCI

Zadanie: Ocena stanu technicznego i określenie wartości rynkowej pojazdu

| DANE IDENTYFIKACYJNE POJAZDU (*) | | Dane: [O] VIII-2025 | |
|---|---|---|---|
| Model pojazdu: | Fabia III 1.2 TSI MR`15 E6 | Nr Info-Ekspert: | 034-02809 |

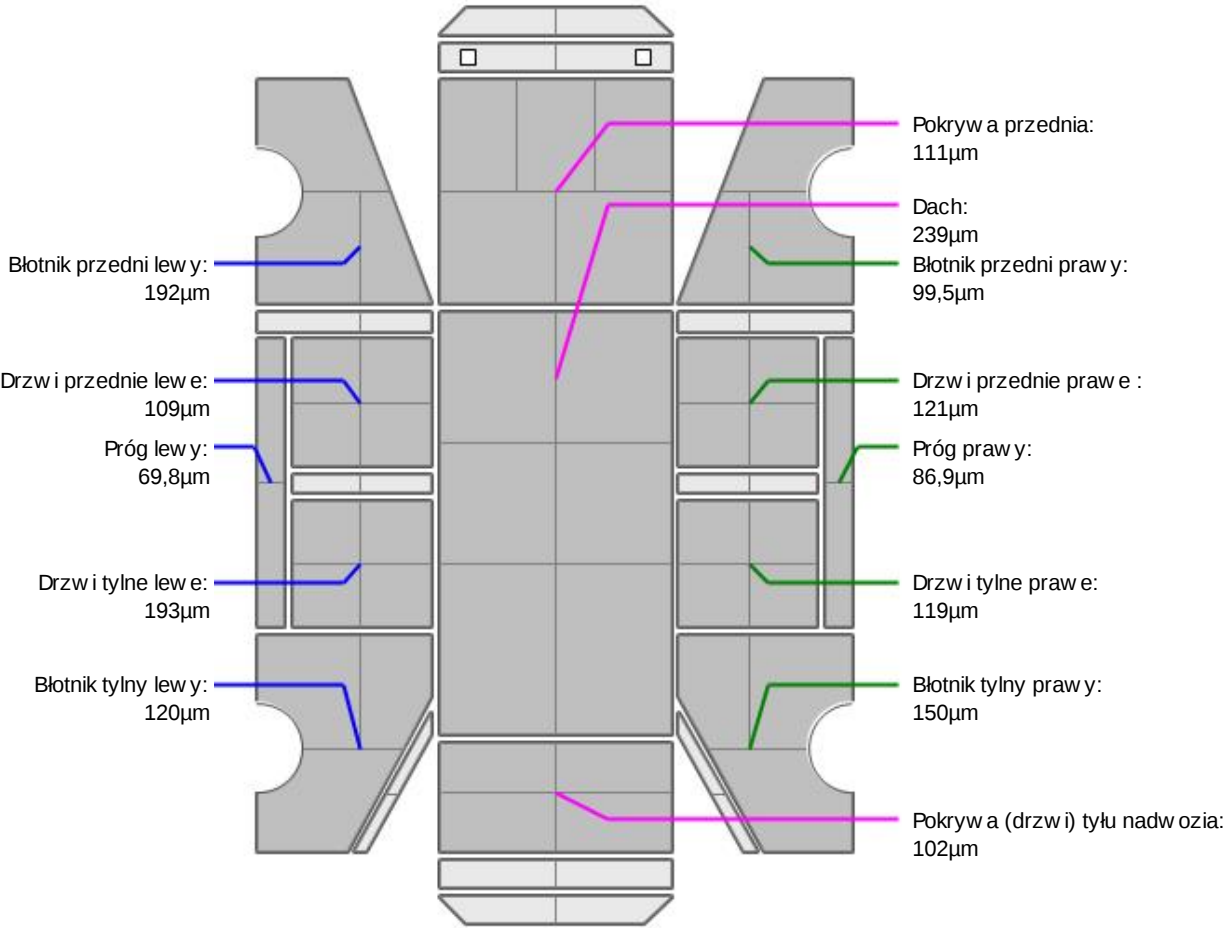
NADWOZIE – Opis powloki lakierowej

| L.p. | Nazwa elementu | L / P | Grubość powłoki [µm] | Opis |
| 1 | Pokrywa przednia | | 111µm | |
| 2 | Dach | | 239µm | |
| 3 | Blotnik przedni | L | 192µm | |

| 4 | Próg | L | 69,8µm | |
| 5 | Drzwi przednie | L | 109µm | |
| 6 | Drzwi tylne | L | 193µm | |
| 7 | Błotnik tylny | L | 120µm | |
| 8 | Błotnik przedni | P | 99,5µm | |
| 9 | Próg | P | 86,9µm | |
| 10 | Drzwi przednie | P | 121µm | |
| 11 | Drzwi tylne | P | 119µm | |
| 12 | Błotnik tylny | P | 150µm | |
| 13 | Pokrywa (drzwi) tyłu nadwozia | | 102µm | |

Podane przedziały grubości powłoki lakierowej, dotyczą punktów pomiarowych. Nie mogą być traktowane jako gwarancja, że grubość powłoki lakierowej w innych punktach nie wykracza poza te przedziały. Pomiar powłoki lakierowej został wykonany urządzeniem będącym w posiadaniu rzeczoznawcy. Pomiar wykonany innym przyrządem może się różnić.
