Nr zlecenia: 33/14/08/2025/CarArena STANDARD

## Poglądowy raport stanu technicznego

Zadanie: Ocena stanu technicznego i określenie wartości rynkowej pojazdu

| DANE IDENTYFIKACYJNE POJAZDU | | Dane: [O] VIII-2025 | |
|---|---|---|---|
| Model pojazdu: | Fabia III 1.0 TSI MR`15 E6 | Nr Info-Ekspert: | 034-03871 |

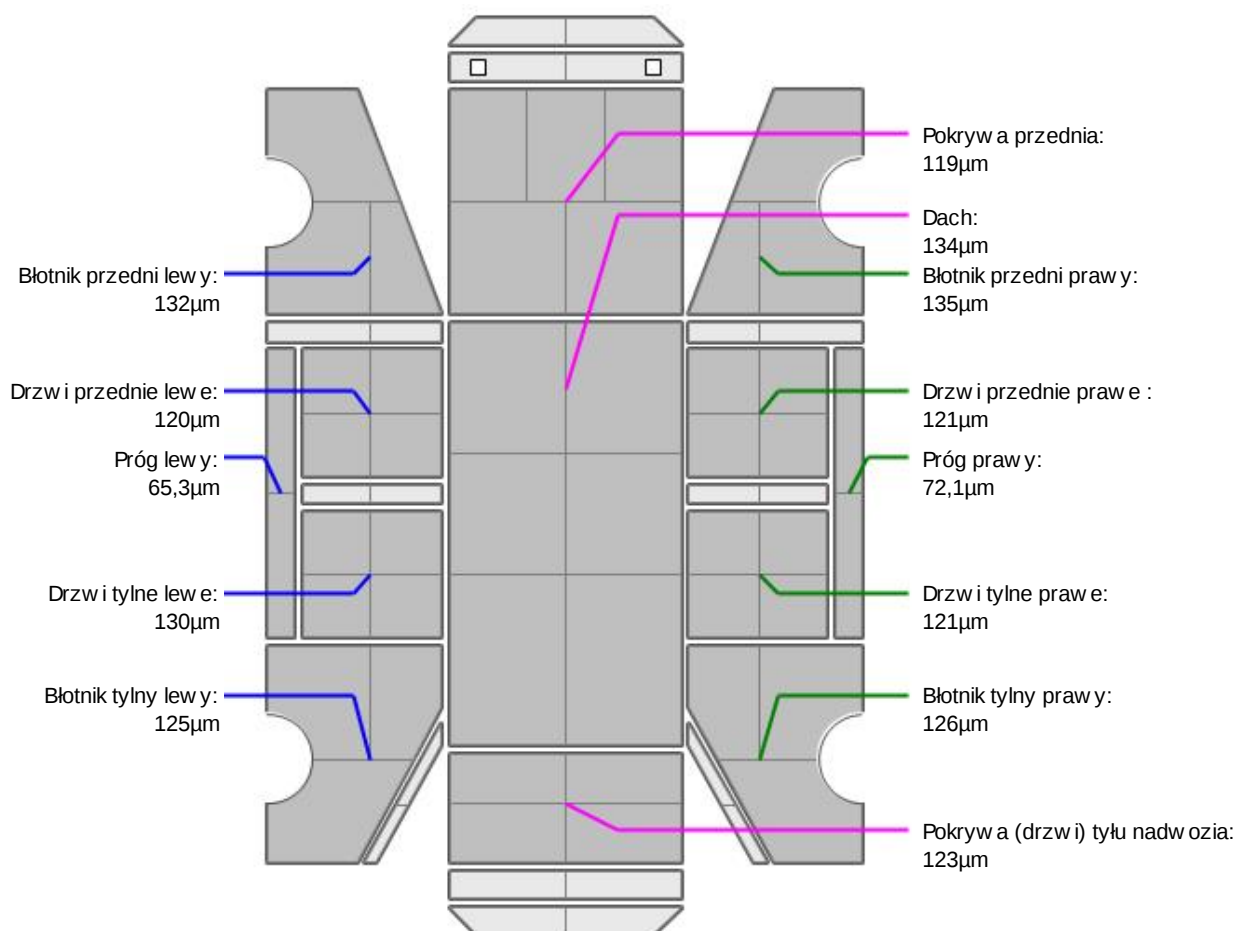
## NADWOZIE – Opis powłoki lakierowej

| L.p. | Nazwa elementu | L / P | Grubość powłoki [µm] | Opis |
| 1 | Pokrywa przednia | | 119µm | |
| 2 | Dach | | 134µm | |
| 3 | Błotnik przedni | L | 132µm | |
| 4 | Próg | L | 65,3µm | |
| 5 | Drzwi przednie | L | 120µm | |
| 6 | Drzwi tylne | L | 130µm | |
| 7 | Błotnik tylny | L | 125µm | |
| 8 | Błotnik przedni | P | 135µm | |
| 9 | Próg | P | 72,1µm | |
| 10 | Drzwi przednie | P | 121µm | |
| 11 | Drzwi tylne | P | 121µm | |
| 12 | Błotnik tylny | P | 126µm | |
| 13 | Pokrywa (drzwi) tyłu nadwozia | | 123µm | |

Podane przedziały grubości powłoki lakierowej, dotyczą punktów pomiarowych. Nie mogą być traktowane jako gwarancja, że grubość powłoki lakierowej w innych punktach nie wykracza poza te przedziały. Pomiar powłoki lakierowej został wykonany urządzeniem będącym w posiadaniu rzeczoznawcy. Pomiar wykonany innym przyrządem może się różnić.
