## Poglądowy raport stanu technicznego

Zadanie: Ocena stanu technicznego i określenie wartości rynkowej pojazdu

| DANE IDENTYFIKACYJNE POJAZDU (*) | | Dane: [O] VIII-2025 | |
|---|---|---|---|
| Marka: | SKODA | Nr rejestracyjny: | SJZ5RG8 |
| Model pojazdu: | Fabia III 1.0 TSI MR`19 E6d | Nr Info-Ekspert: | 034-04073 |

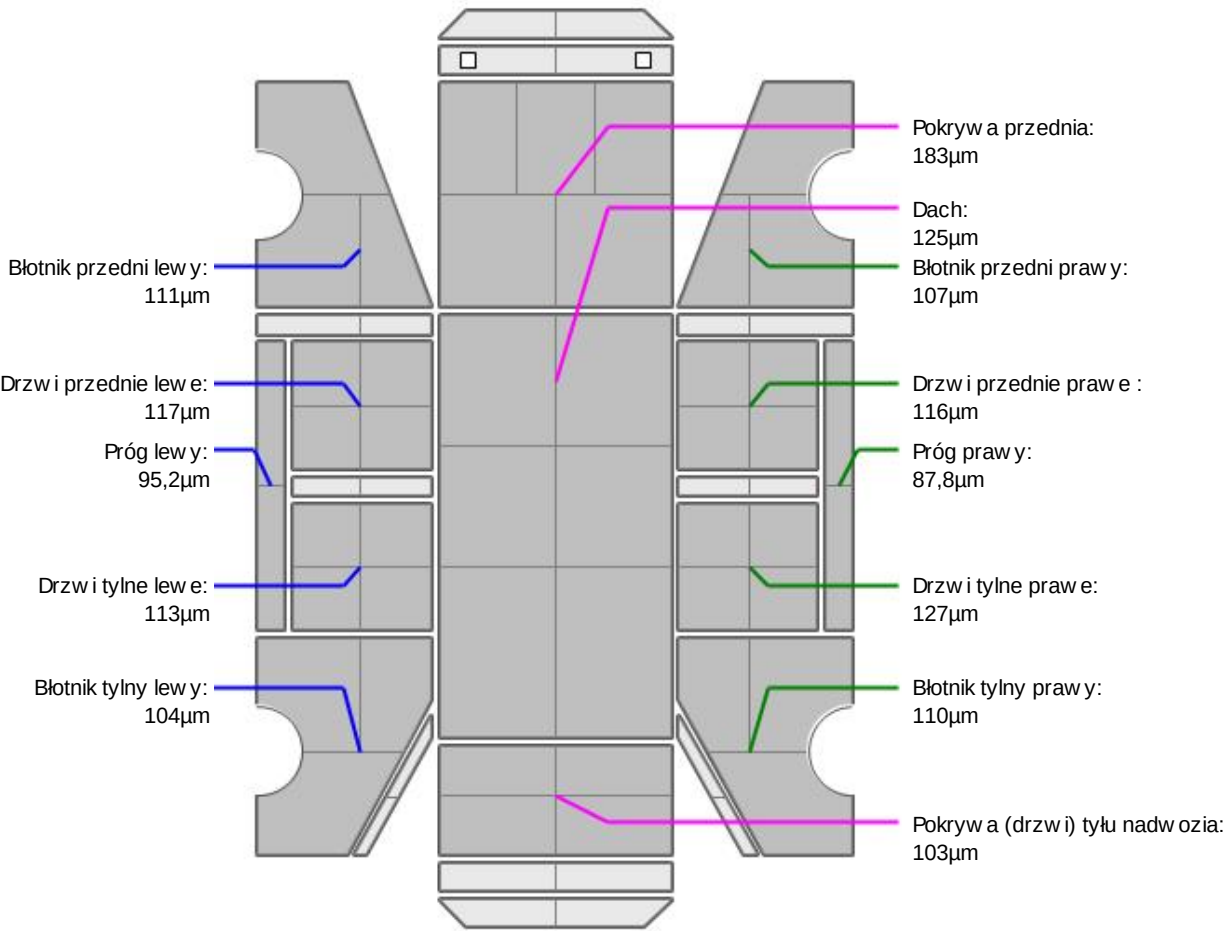
| L.p. | Nazwa elementu | L / P | Grubość powłoki [μm] | Opis |
| 1 | Pokrywa przednia | | 183μm | |
| 2 | Dach | | 125μm | |
| 3 | Błotnik przedni | L | 111μm | |
| 4 | Próg | L | 95,2μm | |
| 5 | Drzwi przednie | L | 117μm | |
| 6 | Drzwi tylne | L | 113μm | |
| 7 | Błotnik tylny | L | 104μm | |
| 8 | Błotnik przedni | P | 107μm | |
| 9 | Próg | P | 87,8μm | |
| 10 | Drzwi przednie | P | 116μm | |
| 11 | Drzwi tylne | P | 127μm | |
| 12 | Błotnik tylny | P | 110μm | |
| 13 | Pokrywa (drzwi) tyłu nadwozia | | 103μm | |

Podane przedziały grubości powłoki lakierowej, dotyczą punktów pomiarowych. Nie mogą być traktowane jako gwarancja, że grubość powłoki lakierowej w innych punktach nie wykracza poza te przedziały. Pomiar powłoki lakierowej został wykonany urządzeniem będącym w posiadaniu rzeczoznawcy. Pomiar wykonany innym przyrządem może się różnić.
