Nr zlecenia: 78/25/08/2025/CarArena STANDARD

## Wycena wartości

Zadanie: Ocena stanu technicznego i określenie wartości rynkowej pojazdu

| DANE IDENTYFIKACYJNE POJAZDU | | Dane: [O] VIII-2025 | |
|---|---|---|---|
| Model pojazdu: | 320 Touring Diesel Mild Hybrid MR`22 E6d/e G21 | Nr Info-Ekspert: | 003-06460 |

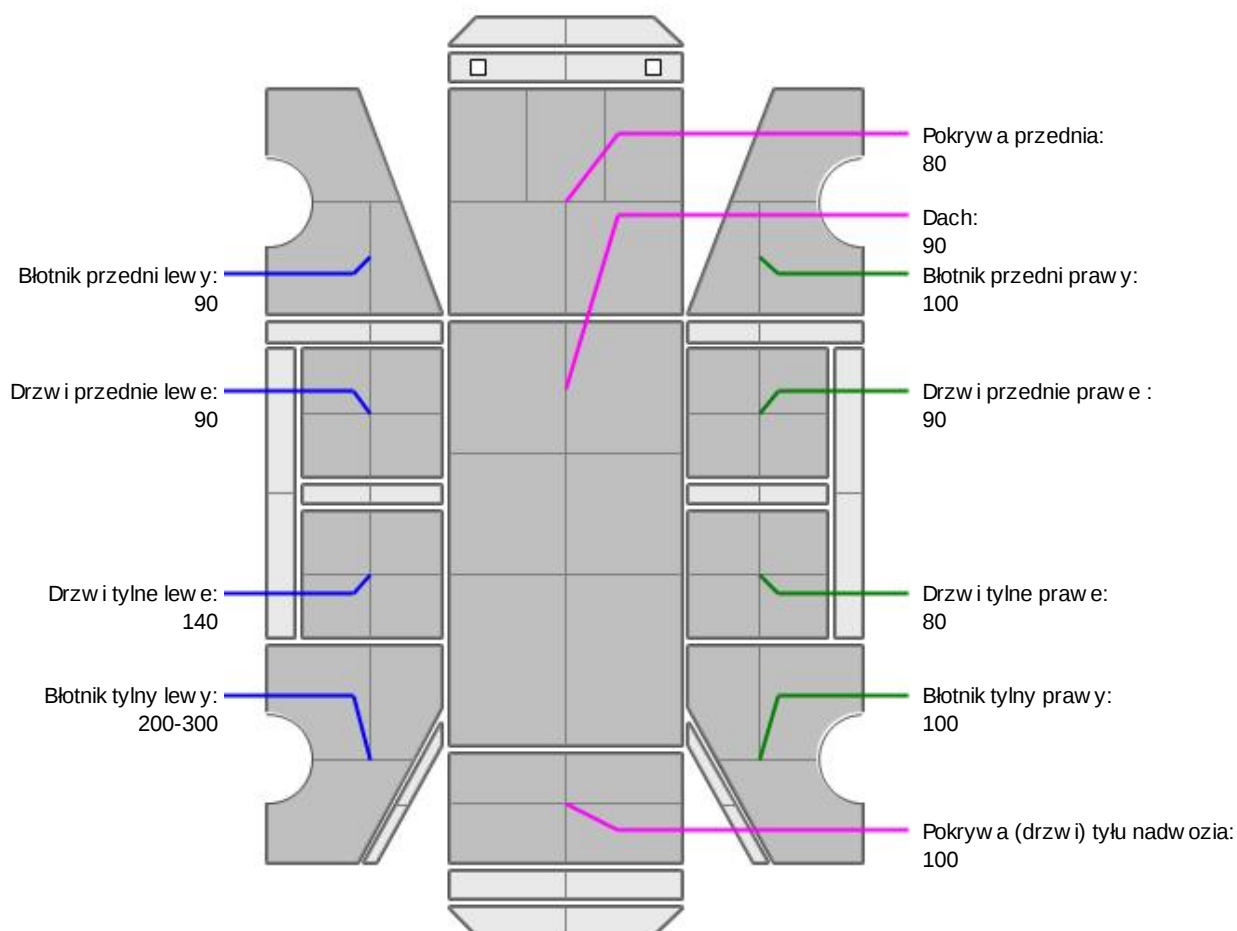
## NADWOZIE – Opis powłoki lakierowej

| L.p. | Nazwa elementu | L / P | Grubość powłoki [μm] | Opis |
| 1 | Pokrywa przednia | | 80 | |
| 2 | Dach | | 90 | |
| 3 | Błotnik przedni | L | 90 | |
| 4 | Drzwi przednie | L | 90 | |
| 5 | Drzwi tylne | L | 140 | |
| 6 | Błotnik tylny | L | 200-300 | |
| 7 | Błotnik przedni | P | 100 | |
| 8 | Drzwi przednie | P | 90 | |
| 9 | Drzwi tylne | P | 80 | |
| 10 | Błotnik tylny | P | 100 | |
| 11 | Pokrywa (drzwi) tyłu nadwozia | | 100 | |

Podane przedziały grubości powłoki lakierowej, dotyczą punktów pomiarowych. Nie mogą być traktowane jako gwarancja, że grubość powłoki lakierowej w innych punktach nie wykracza poza te przedziały. Pomiar powłoki lakierowej został wykonany urządzeniem będącym w posiadaniu rzeczoznawcy. Pomiar wykonany innym przyrządem może się różnić.
