Nr zlecenia: 88/22/08/2025/CarArena STANDARD

## Wycena wartości

Zadanie: Ocena stanu technicznego i określenie wartości rynkowej pojazdu

| DANE IDENTYFIKACYJNE POJAZDU | | Dane: [O] VIII-2025 | |
|---|---|---|---|
| Marka: | BMW | Nr rejestracyjny: | PZ2T059 |

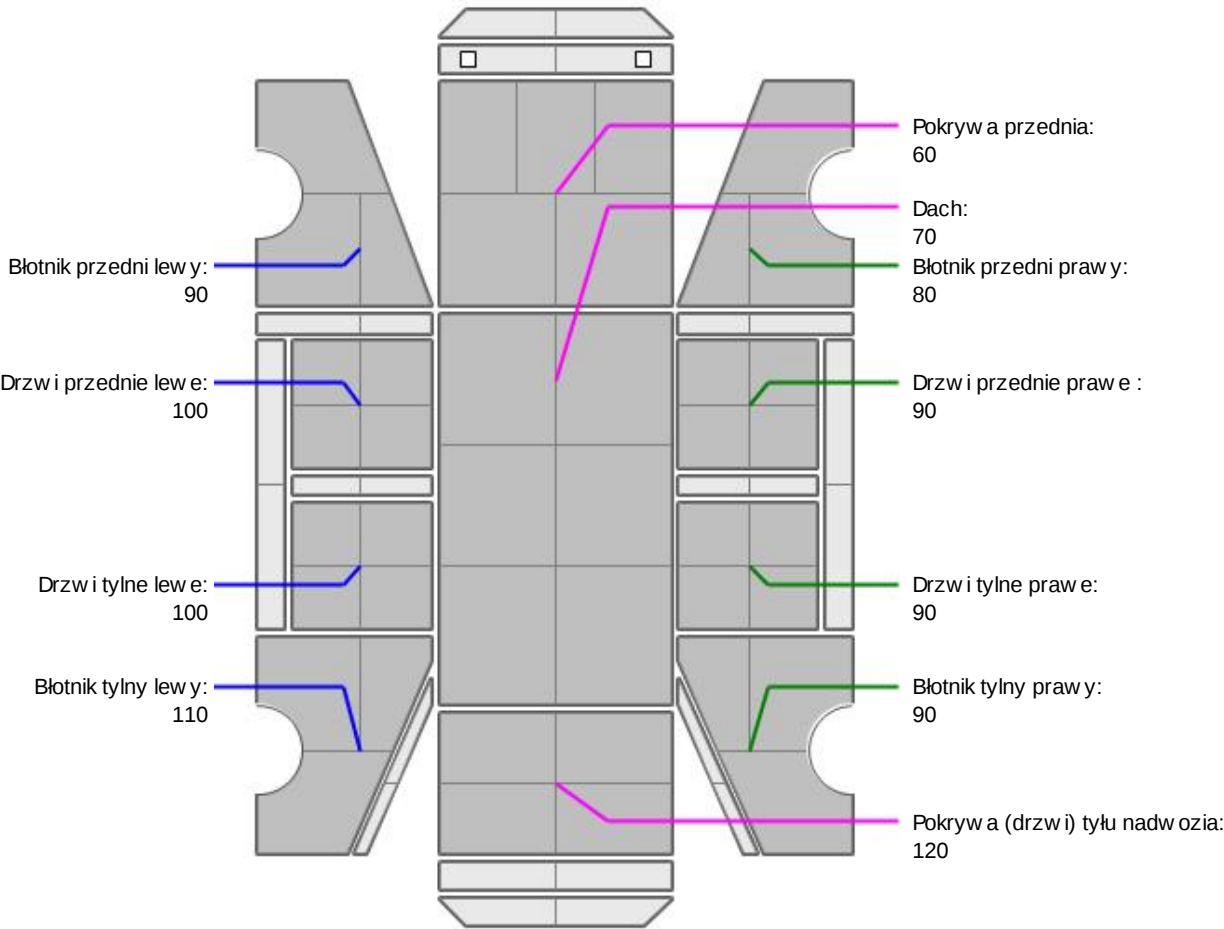
**KABINA KIEROWCY – Opis powłoki lakierowej**

| L.p. | Nazwa elementu | L / P | Grubość powłoki [µm] | Opis |
| 1 | Pokrywa przednia | | 60 | |

| 2 | Dach | | 70 | |
| 3 | Błotnik przedni | L | 90 | |
| 4 | Drzwi przednie | L | 100 | |
| 5 | Drzwi tylne | L | 100 | |
| 6 | Błotnik tylny | L | 110 | |
| 7 | Błotnik przedni | P | 80 | |
| 8 | Drzwi przednie | P | 90 | |
| 9 | Drzwi tylne | P | 90 | |
| 10 | Błotnik tylny | P | 90 | |
| 11 | Pokrywa (drzwi) tyłu nadwozia | | 120 | |

Podane przedziały grubości powłoki lakierowej, dotyczą punktów pomiarowych. Nie mogą być traktowane jako gwarancja, że grubość powłoki lakierowej w innych punktach nie wykracza poza te przedziały. Pomiar powłoki lakierowej został wykonany urządzeniem będącym w posiadaniu rzeczoznawcy. Pomiar wykonany innym przyrządem może się różnić.
