Nr zlecenia: 77/25/08/2025/CarArena STANDARD

## Wycena wartości

Zadanie: Ocena stanu technicznego i określenie wartości rynkowej pojazdu

| DANE IDENTYFIKACYJNE POJAZDU | | Dane: [O] VIII-2025 | |
|---|---|---|---|
| Marka: | BMW | Nr rejestracyjny: | PZ2T074 |

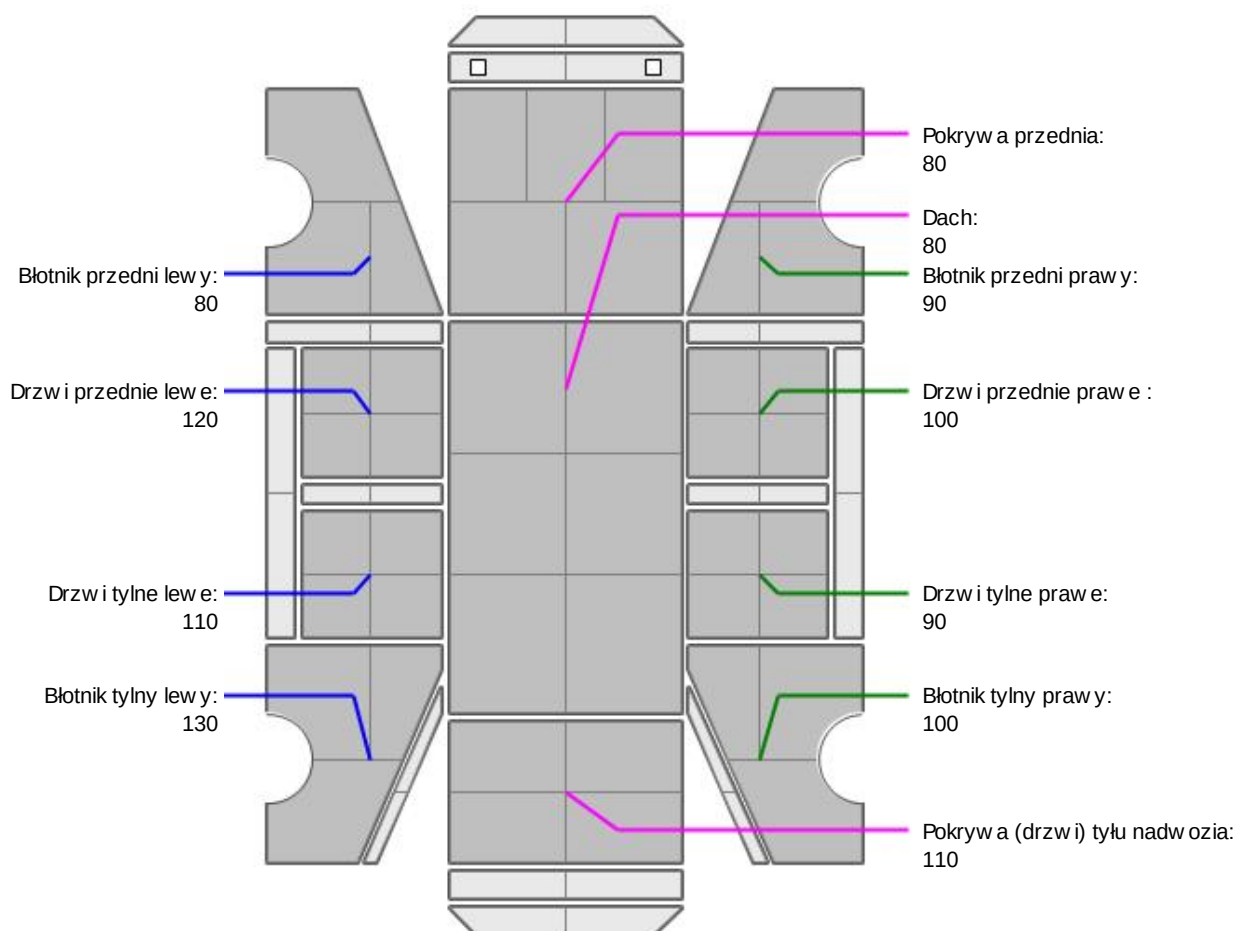
**KABINA KIEROWCY – Opis powłoki lakierowej**

| L.p. | Nazwa elementu | L / P | Grubość powłoki [μm] | Opis |
| 1 | Pokrywa przednia | | 80 | |
| 2 | Dach | | 80 | |
| 3 | Błotnik przedni | L | 80 | |
| 4 | Drzwi przednie | L | 120 | |
| 5 | Drzwi tylne | L | 110 | |
| 6 | Błotnik tylny | L | 130 | |
| 7 | Błotnik przedni | P | 90 | |
| 8 | Drzwi przednie | P | 100 | |
| 9 | Drzwi tylne | P | 90 | |
| 10 | Błotnik tylny | P | 100 | |
| 11 | Pokrywa (drzwi) tyłu nadwozia | | 110 | |
