Nr zlecenia: 90/22/08/2025/CarArena STANDARD

## Wycena wartości

Zadanie: Ocena stanu technicznego i określenie wartości rynkowej pojazdu

| DANE IDENTYFIKACYJNE POJAZDU | | Dane: [T] VIII-2025 | |
|---|---|---|---|
| Marka: | BMW | Nr rejestracyjny: | PZ3T072 |

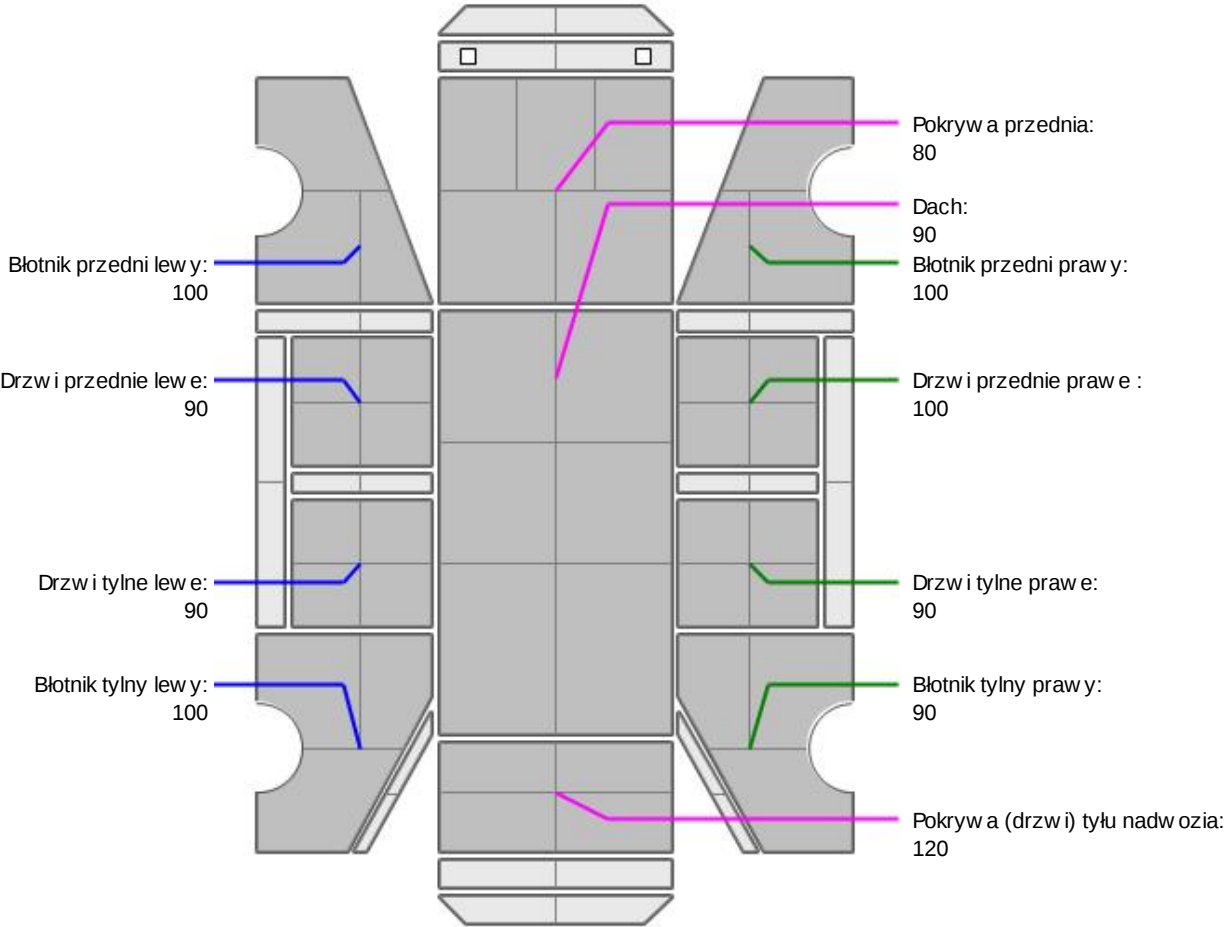
NADWOZIE – Opis powłoki lakierowej

| L.p. | Nazwa elementu | L / P | Grubość powłoki [µm] | Opis |
| 1 | Pokrywa przednia | | 80 | |
| 2 | Dach | | 90 | |
| 3 | Błotnik przedni | L | 100 | |
| 4 | Drzwi przednie | L | 90 | |
| 5 | Drzwi tylne | L | 90 | |
| 6 | Błotnik tylny | L | 100 | |
| 7 | Błotnik przedni | P | 100 | |
| 8 | Drzwi przednie | P | 100 | |
| 9 | Drzwi tylne | P | 90 | |
| 10 | Błotnik tylny | P | 90 | |
| 11 | Pokrywa (drzwi) tyłu nadwozia | | 120 | |

Podane przedziały grubości powłoki lakierowej, dotyczą punktów pomiarowych. Nie mogą być traktowane jako gwarancja, że grubość powłoki lakierowej w innych punktach nie wykracza poza te przedziały. Pomiar powłoki lakierowej został wykonany urządzeniem będącym w posiadaniu rzeczoznawcy. Pomiar wykonany innym przyrządem może się różnić.
