Nr zlecenia: 24/19/08/2025/Schindler

## Wycena wartości

Zadanie: Ocena stanu technicznego i określenie wartości rynkowej pojazdu

| DANE IDENTYFIKACYJNE POJAZDU | | Dane: [O] VIII-2025 | |
|---|---|---|---|
| Model pojazdu: | Clio IV 1.5 dCi MR`17 E6 | Nr Info-Ekspert: | 031-08763 |

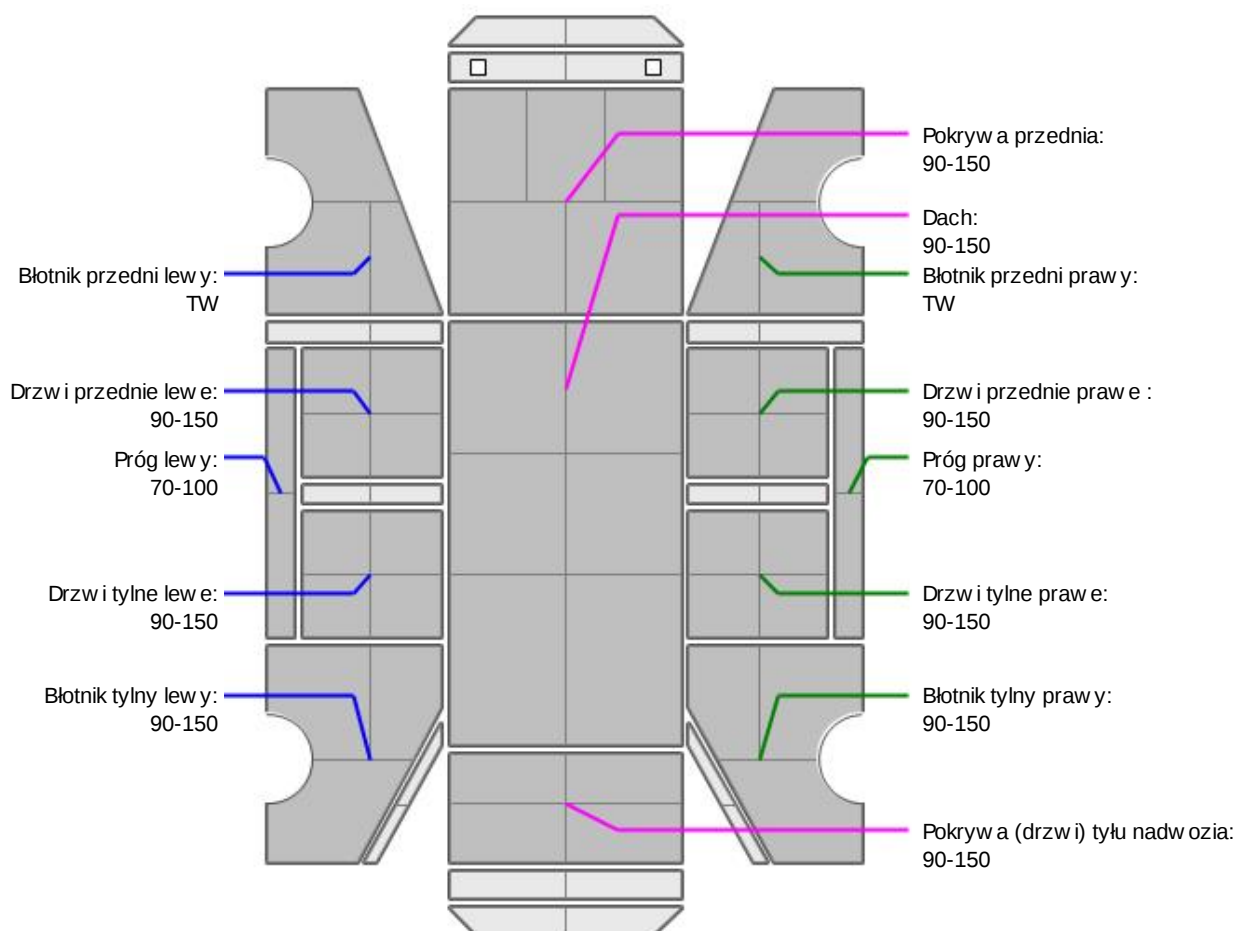
### NADWOZIE – Opis powłoki lakierowej

| L.p. | Nazwa elementu | L / P | Grubość powłoki [μm] | Opis |
| 1 | Pokrywa przednia | | 90-150 | |
| 2 | Dach | | 90-150 | |
| 3 | Błotnik przedni | L | TW | |
| 4 | Próg | L | 70-100 | |
| 5 | Drzwi przednie | L | 90-150 | |
| 6 | Drzwi tylne | L | 90-150 | |
| 7 | Błotnik tylny | L | 90-150 | |
| 8 | Błotnik przedni | P | TW | |
| 9 | Próg | P | 70-100 | |
| 10 | Drzwi przednie | P | 90-150 | |

| 11 | Drzwi tylne | P | 90-150 | |
| 12 | Błotnik tylny | P | 90-150 | |
| 13 | Pokrywa (drzwi) tyłu nadwozia | | 90-150 | |

Podane przedziały grubości powłoki lakierowej, dotyczą punktów pomiarowych. Nie mogą być traktowane jako gwarancja, że grubość powłoki lakierowej w innych punktach nie wykracza poza te przedziały. Pomiar powłoki lakierowej został wykonany urządzeniem będącym w posiadaniu rzeczoznawcy. Pomiar wykonany innym przyrządem może się różnić.
