## WYCENA WARTO CI

Zadanie: Ocena stanu technicznego i okre lenie warto ci rynkowej pojazdu

Rodzaj pojazdu: <b>Samochód ci arowy (na bazie osobowego)</b>	VIN: <b>V F 1 6 R B F 0 A 5 7 7 7 1 2 9 8</b>
Marka: <b>RENAULT</b>	Nr rejestracyjny: <b>WE625PE</b>
Model pojazdu: <b>Clio IV 1.5 dCi MR`17 E6</b>	Nr Info-Ekspert: <b>031-08763</b>
Wersja: <b>Life Energy 75</b>	Rok produkcji: <b>2017</b>

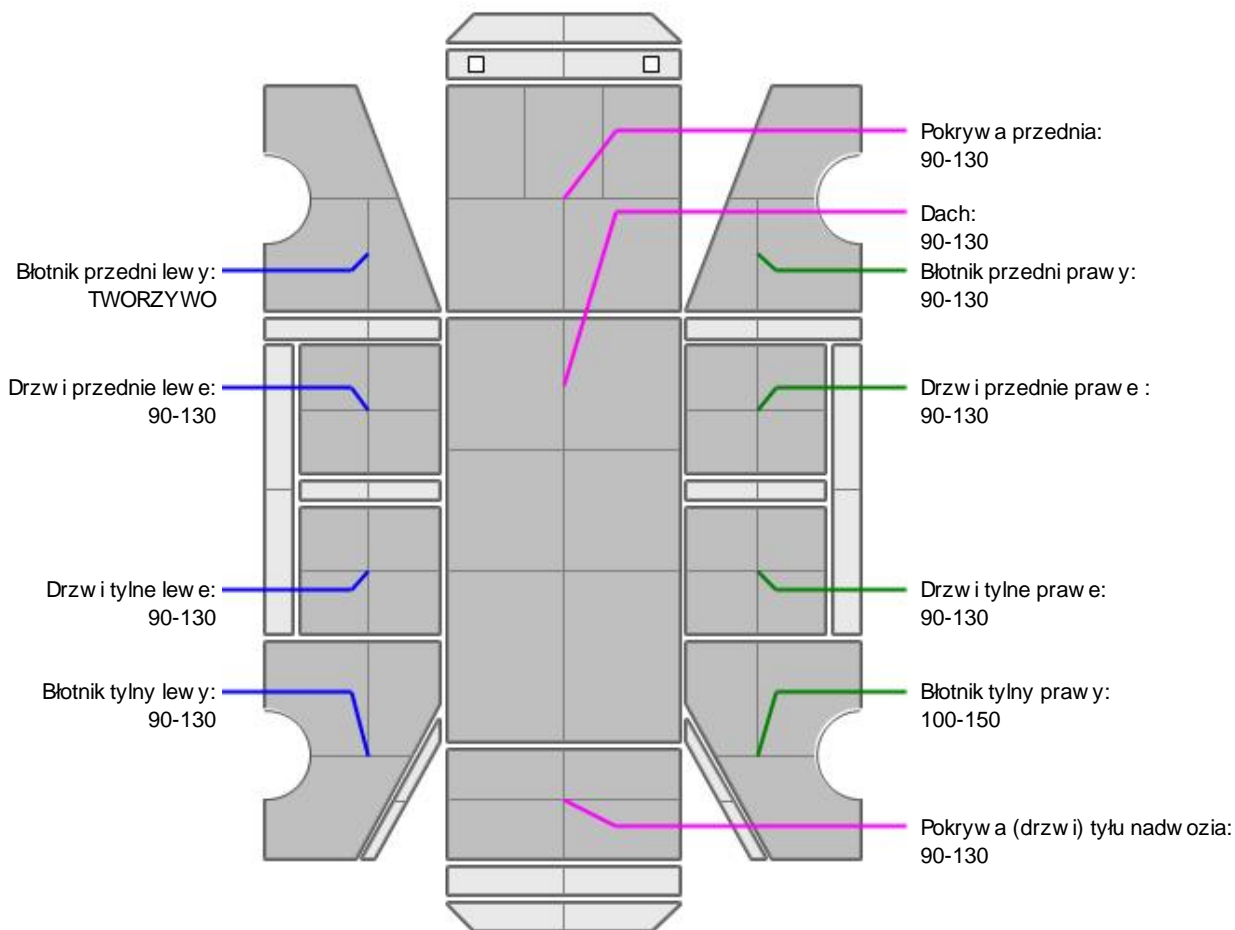
**NADWOZIE – Opis powłoki lakierowej**

L.p.	Nazwa elementu	L / P	Grubo powłoki [µm]	Opis
1	Pokrywa przednia		90-130	
2	Dach		90-130	
3	Błotnik przedni	L	TWORZYWO	
4	Drzwi przednie	L	90-130	
5	Drzwi tylne	L	90-130

6	Błotnik tylny	L	90-130	
7	Błotnik przedni	P	90-130	
8	Drzwi przednie	P	90-130	
9	Drzwi tylne	P	90-130	
10	Błotnik tylny	P	100-150	
11	Pokrywa (drzwi) tyłu nadwozia		90-130

Podane przedziały grubo ci powłoki lakierowej, dotyczą punktów pomiarowych. Nie mogą być traktowane jako gwarancja, a grubość powłoki lakierowej w innych punktach nie wykracza poza te przedziały. Pomiar powłoki lakierowej został wykonany przez dzień b d cym w posiadaniu rzeczoznawcy. Pomiar wykonany innym przyrządem może się różnić.
