## WYCENA WARTOŚCI

Zadanie: Ocena stanu technicznego i określenie wartości rynkowej pojazdu

| DANE IDENTYFIKACYJNE POJAZDU | | Dane: [O] VIII-2025 | |
|---|---|---|---|
| Marka: | RENAULT | Nr rejestracyjny: | WE693TA |
| Model pojazdu: | Clio IV 1.5 dCi MR`17 E6 | Nr Info-Ekspert: | 031-08763 |

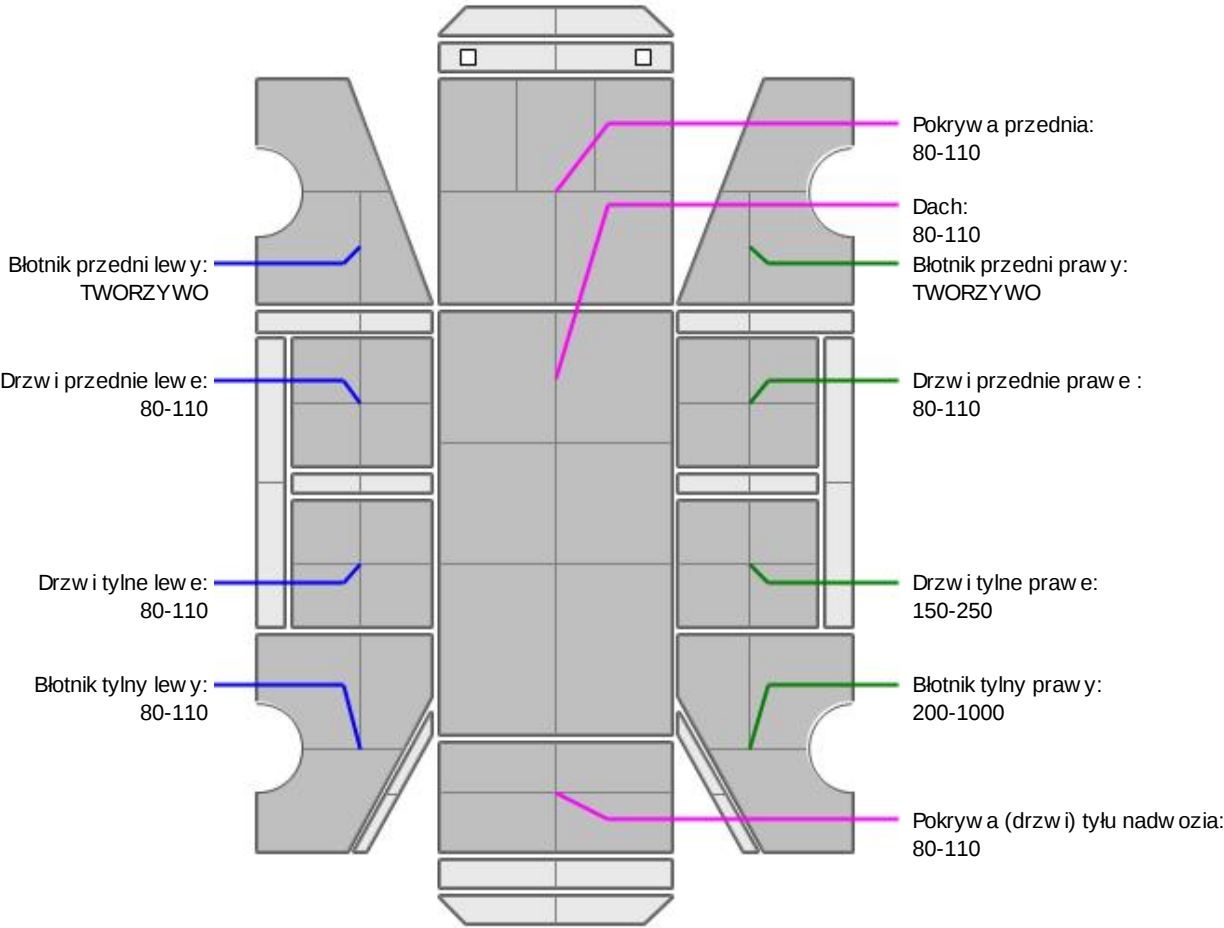
| L.p. | Nazwa elementu | L / P | Grubość powłoki [µm] | Opis |
| 1 | Pokrywa przednia | | 80-110 | |
| 2 | Dach | | 80-110 | |
| 3 | Błotnik przedni | L | TWORZYWO | |
| 4 | Drzwi przednie | L | 80-110 | |
| 5 | Drzwi tylne | L | 80-110 | |
| 6 | Błotnik tylny | L | 80-110 | |
| 7 | Błotnik przedni | P | TWORZYWO | |

| 8 | Drzwi przednie | P | 80-110 | |
| 9 | Drzwi tylne | P | 150-250 | |
| 10 | Błotnik tylny | P | 200-1000 | |
| 11 | Pokrywa (drzwi) tyłu nadwozia | | 80-110 | |

Podane przedziały grubości powłoki lakierowej, dotyczą punktów pomiarowych. Nie mogą być traktowane jako gwarancja, że grubość powłoki lakierowej w innych punktach nie wykracza poza te przedziały. Pomiar powłoki lakierowej został wykonany urządzeniem będącym w posiadaniu rzeczoznawcy. Pomiar wykonany innym przyrządem może się różnić.
