Nr zlecenia: 36/19/08/2025/CarArena STANDARD

## WYCENA WARTOŚCI

Zadanie: Ocena stanu technicznego i określenie wartości rynkowej pojazdu

| DANE IDENTYFIKACYJNE POJAZDU | | Dane: [C] VIII-2025 | |
|---|---|---|---|
| Marka: | IVECO | Nr rejestracyjny: | SGL08258 |

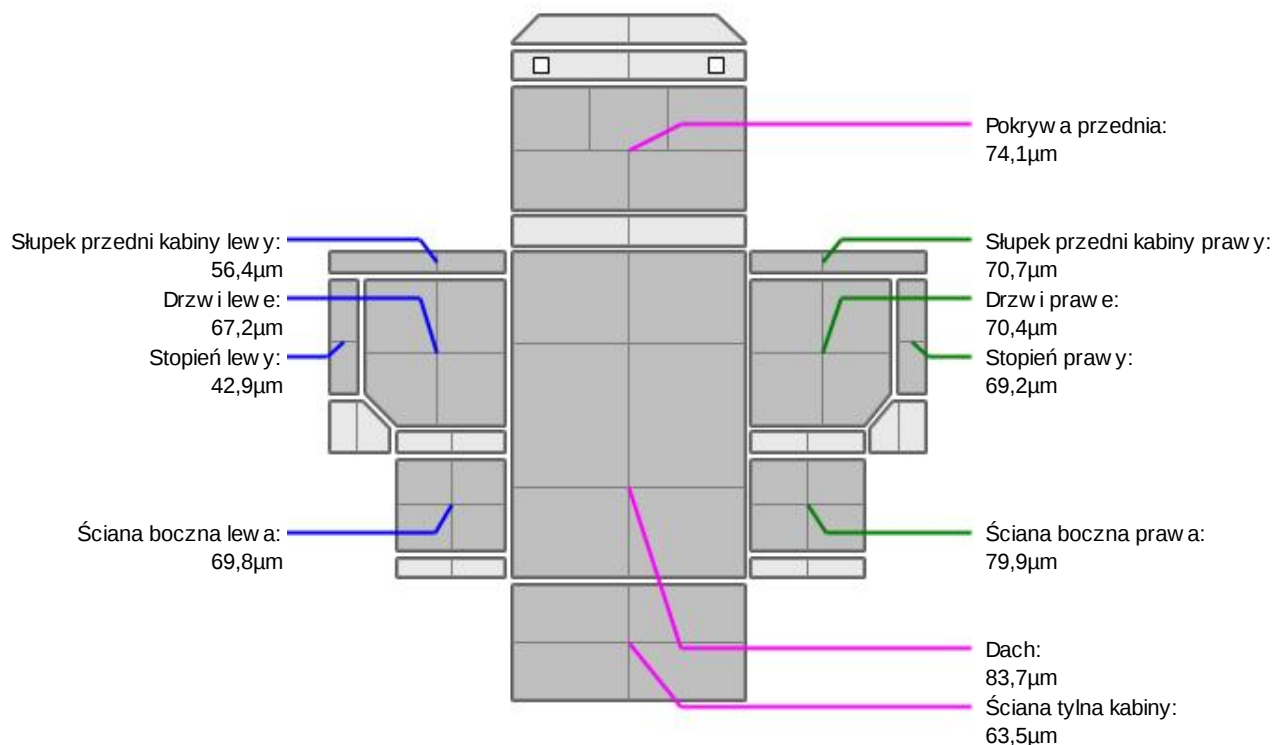
**KABINA KIEROWCY – Opis powłoki lakierowej**

| L.p. | Nazwa elementu | L / P | Grubość powłoki [µm] | Opis |
| 1 | Pokrywa przednia | | 74,1µm | |
| 2 | Dach | | 83,7µm | |
| 3 | Słupek przedni kabiny | L | 56,4µm | |
| 4 | Drzwi | L | 67,2µm | |
| 5 | Stopień | L | 42,9µm | |
| 6 | Ściana boczna | L | 69,8µm | |
| 7 | Słupek przedni kabiny | P | 70,7µm | |
| 8 | Drzwi | P | 70,4µm | |
| 9 | Stopień | P | 69,2µm | |
| 10 | Ściana boczna | P | 79,9µm | |
| 11 | Ściana tylna kabiny | | 63,5µm | |

Podane przedziały grubości powłoki lakierowej, dotyczą punktów pomiarowych. Nie mogą być traktowane jako gwarancja, że grubość powłoki lakierowej w innych punktach nie wykracza poza te przedziały. Pomiar powłoki lakierowej został wykonany urządzeniem będącym w posiadaniu rzeczoznawcy. Pomiar wykonany innym przyrządem może się różnić.
