Nr zlecenia: 30/19/08/2025/CarArena STANDARD

## WYCENA WARTOŚCI

Zadanie: Ocena stanu technicznego i określenie wartości rynkowej pojazdu

| DANE IDENTYFIKACYJNE POJAZDU | | Dane: [C] VIII-2025 | |
|---|---|---|---|
| Marka: | MERCEDES-BENZ | Nr rejestracyjny: | SGL08255 |

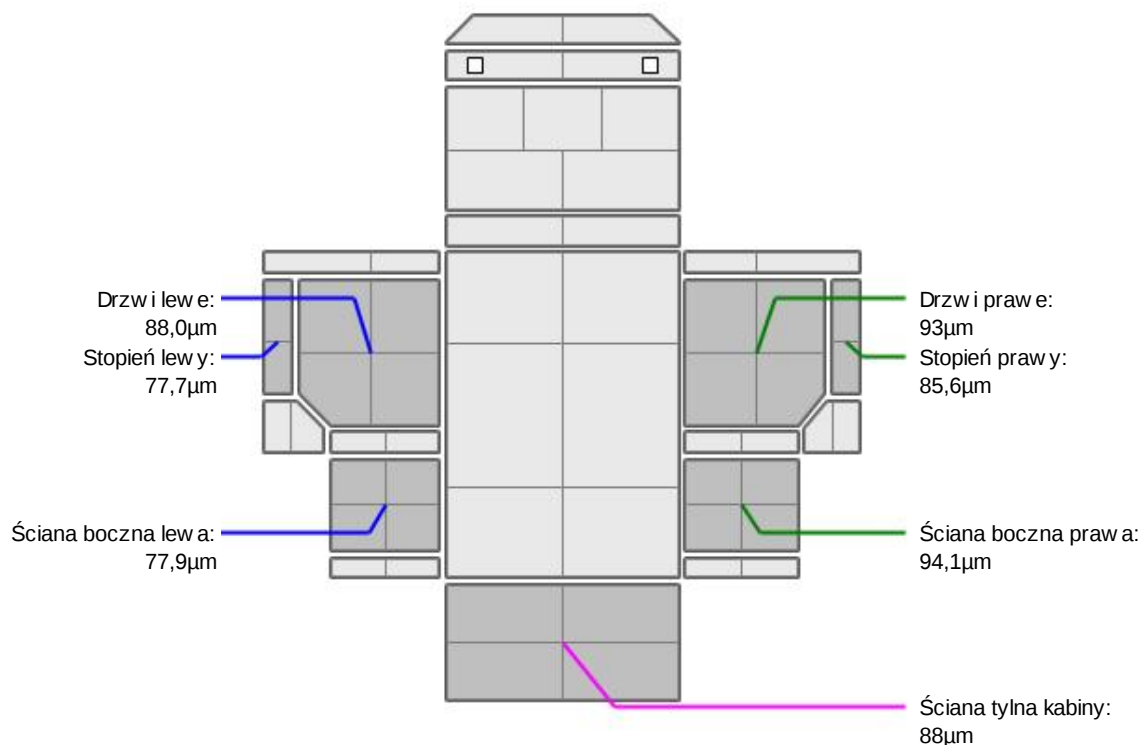
## KABINA KIEROWCY – Opis powłoki lakierowej

| L.p. | Nazwa elementu | L / P | Grubość powłoki [ $\mu$ m] | Opis |
| 1 | Drzwi | L | 88,0 $\mu$ m | |
| 2 | Stopień | L | 77,7 $\mu$ m | |
| 3 | Ściana boczna | L | 77,9 $\mu$ m | |
| 4 | Drzwi | P | 93 $\mu$ m | |
| 5 | Stopień | P | 85,6 $\mu$ m | |
| 6 | Ściana boczna | P | 94,1 $\mu$ m | |
| 7 | Ściana tylna kabiny | | 88 $\mu$ m | |
