Nr zlecenia: 35/19/08/2025/CarArena STANDARD

## WYCENA WARTOŚCI

Zadanie: Ocena stanu technicznego i określenie wartości rynkowej pojazdu

| DANE IDENTYFIKACYJNE POJAZDU | | Dane: [C] VIII-2025 | |
|---|---|---|---|
| Marka: | IVECO | Nr rejestracyjny: | SGL11026 |

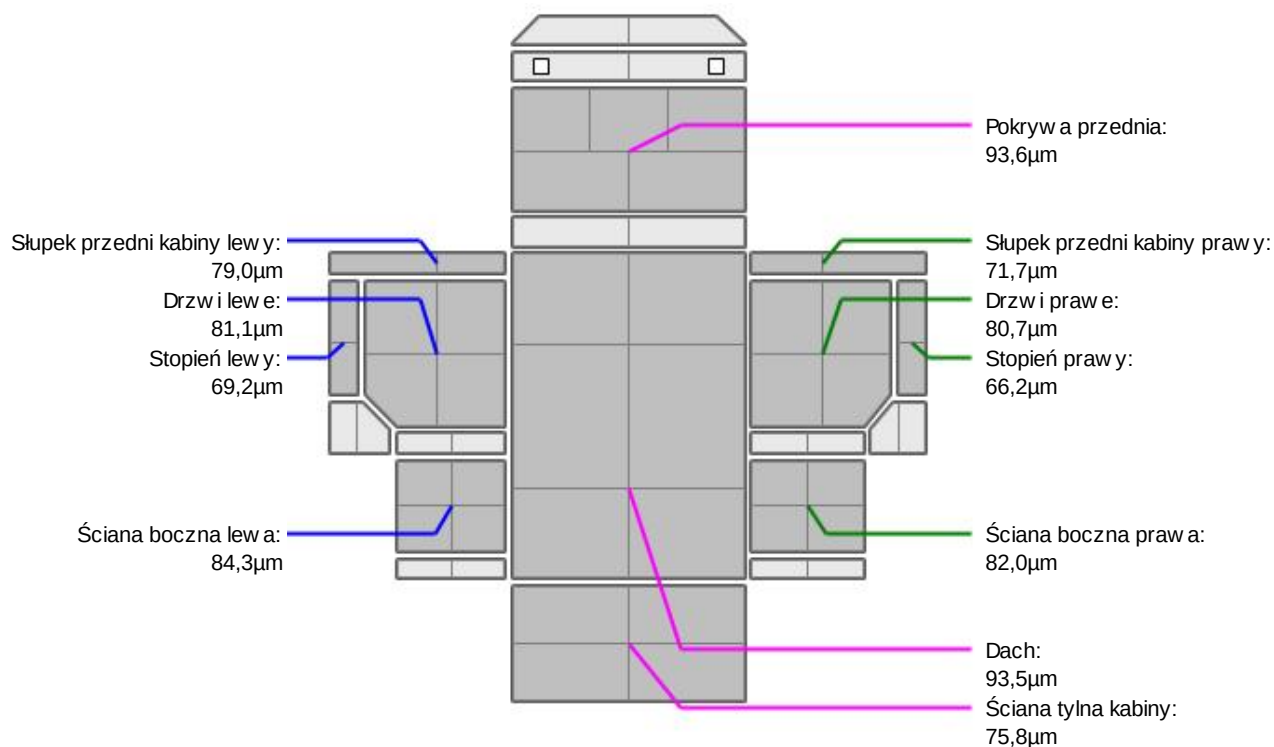
## KABINA KIEROWCY – Opis powłoki lakierowej

| L.p. | Nazwa elementu | L / P | Grubość powłoki [ $\mu\text{m}$ ] | Opis |
| 1 | Pokrywa przednia | | 93,6 $\mu\text{m}$ | |
| 2 | Dach | | 93,5 $\mu\text{m}$ | |
| 3 | Słupek przedni kabiny | L | 79,0 $\mu\text{m}$ | |
| 4 | Drzwi | L | 81,1 $\mu\text{m}$ | |
| 5 | Stopień | L | 69,2 $\mu\text{m}$ | |
| 6 | Ściana boczna | L | 84,3 $\mu\text{m}$ | |
| 7 | Słupek przedni kabiny | P | 71,7 $\mu\text{m}$ | |
| 8 | Drzwi | P | 80,7 $\mu\text{m}$ | |
| 9 | Stopień | P | 66,2 $\mu\text{m}$ | |

| 10 | Ściana boczna | P | 82,0µm | |
| 11 | Ściana tylna kabiny | | 75,8µm | |

Podane przedziały grubości powłoki lakierowej, dotyczą punktów pomiarowych. Nie mogą być traktowane jako gwarancja, że grubość powłoki lakierowej w innych punktach nie wykracza poza te przedziały. Pomiar powłoki lakierowej został wykonany urządzeniem będącym w posiadaniu rzeczoznawcy. Pomiar wykonany innym przyrządem może się różnić.
