Nr zlecenia: 38/19/08/2025/CarArena STANDARD

## WYCENA WARTOŚCI

Zadanie: Ocena stanu technicznego i określenie wartości rynkowej pojazdu

| DANE IDENTYFIKACYJNE POJAZDU (*) | | Dane: [D] VIII-2025 | |
|---|---|---|---|
| Marka: | MUTICAR | Nr rejestracyjny: | SGL25K3 |

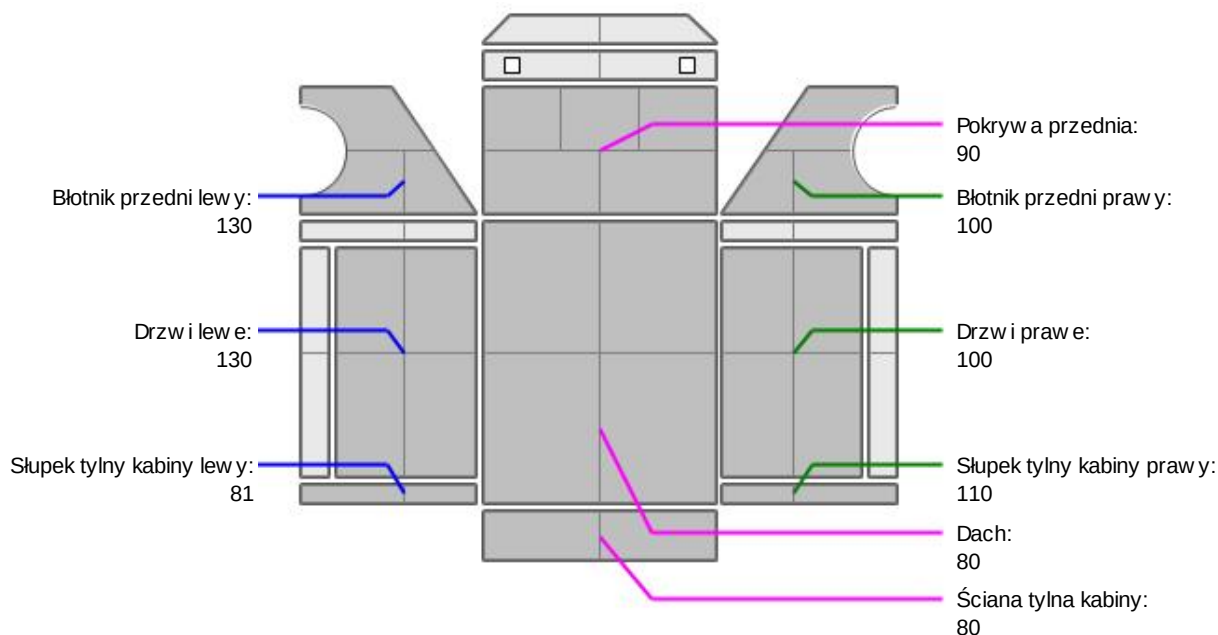
### KABINA KIEROWCY – Opis powłoki lakierowej

| L.p. | Nazwa elementu | L / P | Grubość powłoki [ $\mu\text{m}$ ] | Opis |
| 1 | Pokrywa przednia | | 90 | |
| 2 | Dach | | 80 | |
| 3 | Błotnik przedni | L | 130 | |
| 4 | Drzwi | L | 130 | |
| 5 | Słupki tylny kabiny | L | 81 | |
| 6 | Błotnik przedni | P | 100 | |
| 7 | Drzwi | P | 100 | |
| 8 | Słupki tylny kabiny | P | 110 | |
| 9 | Ściana tylna kabiny | | 80 | |

Podane przedziały grubości powłoki lakierowej, dotyczą punktów pomiarowych. Nie mogą być traktowane jako gwarancja, że grubość powłoki lakierowej w innych punktach nie wykracza poza te przedziały. Pomiar powłoki lakierowej został wykonany urządzeniem będącym w posiadaniu rzeczoznawcy. Pomiar wykonany innym przyrządem może się różnić.
