## Poglądowy raport stanu technicznego

Zadanie: Ocena stanu technicznego i określenie wartości rynkowej pojazdu

| DANE IDENTYFIKACYJNE POJAZDU | | Dane: [O] VIII-2025 | |
|---|---|---|---|
| Marka: | SKODA | Nr rejestracyjny: | TOS67134 |
| Model pojazdu: | Superb II 2.0 TDI-CR MR`14 E5 | Nr Info-Ekspert: | 034-02357 |

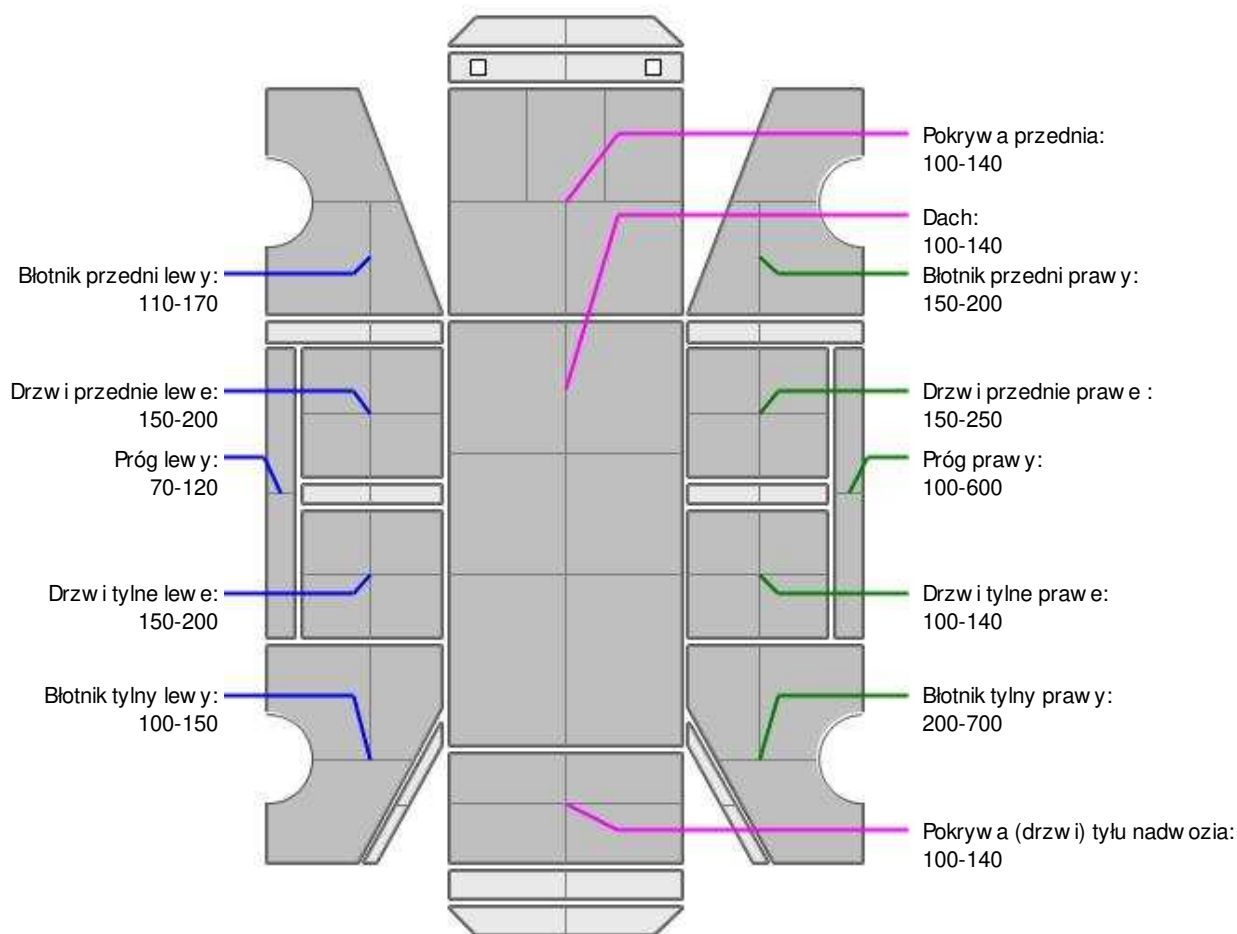
## NADWOZIE – Opis powłoki lakierowej

| L.p. | Nazwa elementu | L / P | Grubość powłoki [μm] | Opis |
| 1 | Pokrywa przednia | | 100-140 | |
| 2 | Dach | | 100-140 | |
| 3 | Łotnik przedni | L | 110-170 | |
| 4 | Próg | L | 70-120 | |
| 5 | Drzwi przednie | L | 150-200 | |
| 6 | Drzwi tylne | L | 150-200 | |
| 7 | Łotnik tylny | L | 100-150 | |
| 8 | Łotnik przedni | P | 150-200 | |
| 9 | Próg | P | 100-600 | |
| 10 | Drzwi przednie | P | 150-250 | |
| 11 | Drzwi tylne | P | 100-140 | |
| 12 | Łotnik tylny | P | 200-700 | |
| 13 | Pokrywa (drzwi) tyłu nadwozia | | 100-140 | |
