Nr zlecenia: 94/25/07/2025/CarArena STANDARD

## Poglądowy Raport Stanu Technicznego

Zadanie: Ocena stanu technicznego i określenie wartości rynkowej pojazdu

| DANE IDENTYFIKACYJNE POJAZDU | | Dane: [O] VIII-2025 | |
|---|---|---|---|
| Model pojazdu: | Rapid 1.6 TDI-CR MR`18 E6 | Nr Info-Ekspert: | 034-03862 |

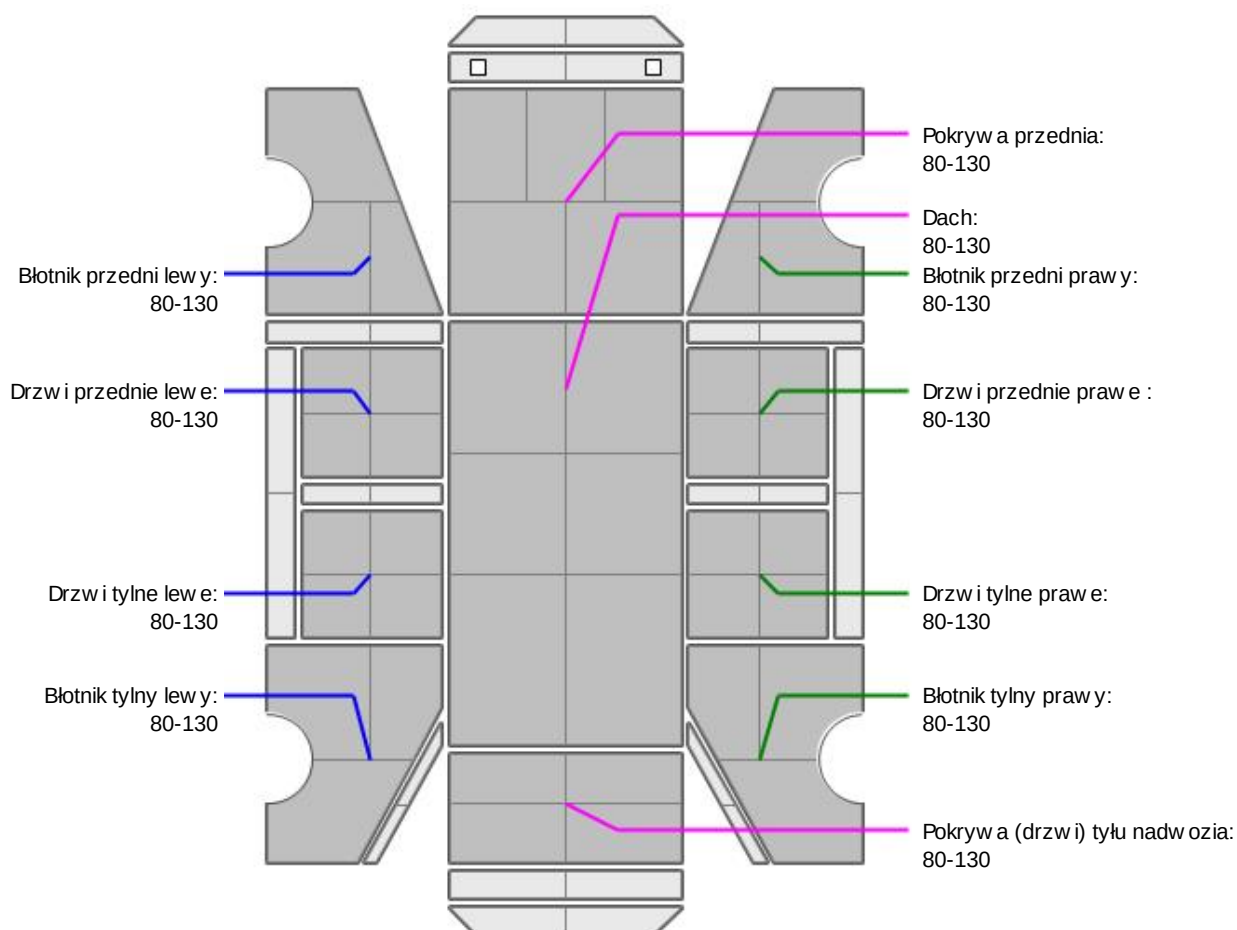
| L.p. | Nazwa elementu | L / P | Grubość powłoki [µm] | Opis |

Podane przedziały grubości powłoki lakierowej, dotyczą punktów pomiarowych. Nie mogą być traktowane, jako gwarancja, że grubość powłoki lakierowej w innych punktach nie wykracza poza te przedziały. Pomiar powłoki lakierowej został wykonany urządzeniem będącym w posiadaniu rzeczoznawcy. Pomiar wykonany innym przyrządem może się różnić.
