Nr zlecenia: 37/19/08/2025/CarArena STANDARD

## WYCENA WARTOŚCI

Zadanie: Ocena stanu technicznego i określenie wartości rynkowej pojazdu

| DANE IDENTYFIKACYJNE POJAZDU (*) | | Dane: [C] IX-2025 | |
|---|---|---|---|
| Marka: | IVECO E.CARGO | Nr rejestracyjny: | SGL08253 |

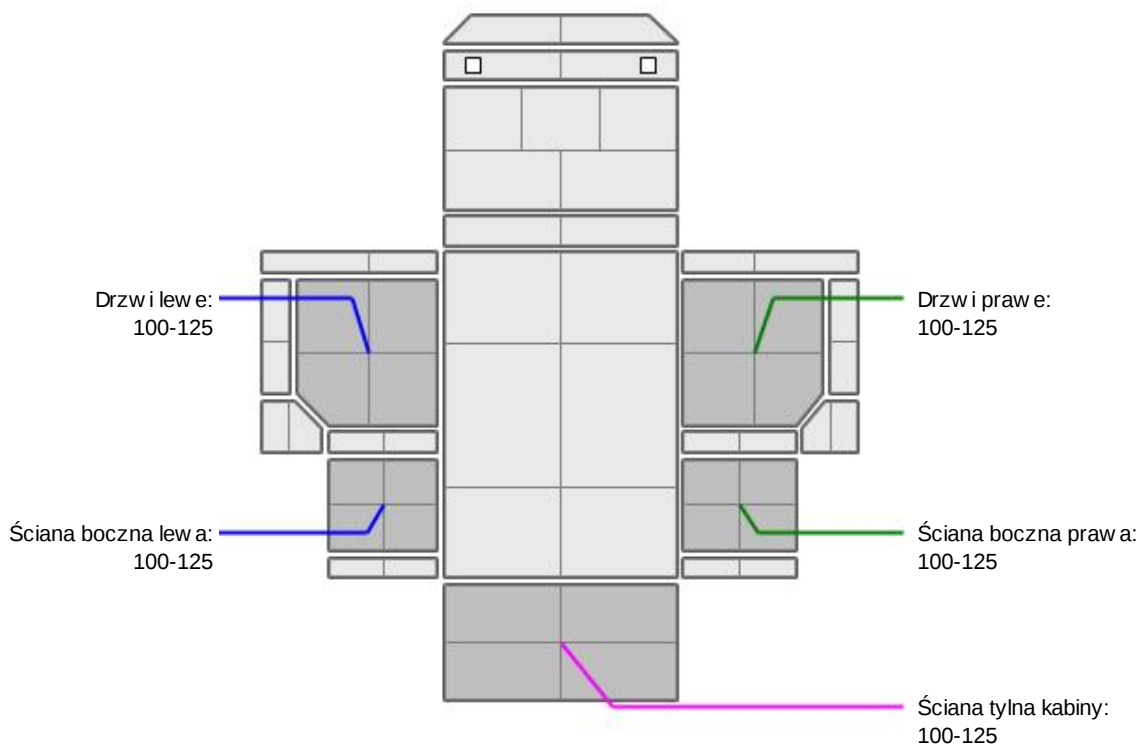
**KABINA KIEROWCY – Opis powłoki lakierowej**

| L.p. | Nazwa elementu | L / P | Grubość powłoki [μm] | Opis |
| 1 | Drzwi | L | 100-125 | |
| 2 | Ściana boczna | L | 100-125 | |
| 3 | Drzwi | P | 100-125 | |
| 4 | Ściana boczna | P | 100-125 | |
| 5 | Ściana tylna kabiny | | 100-125 | |

Podane przedziały grubości powłoki lakierowej, dotyczą punktów pomiarowych. Nie mogą być traktowane jako gwarancja, że grubość powłoki lakierowej w innych punktach nie wykracza poza te przedziały. Pomiar powłoki lakierowej został wykonany urządzeniem będącym w posiadaniu rzeczoznawcy. Pomiar wykonany innym przyrządem może się różnić.
