Nr zlecenia: 77/27/08/2025/CarArena STANDARD

## Wycena wartości

Zadanie: Ocena stanu technicznego i określenie wartości rynkowej pojazdu

| DANE IDENTYFIKACYJNE POJAZDU | | Dane: [O] IX-2025 | |
|---|---|---|---|
| Marka: | <b>FIAT</b> | Nr rejestracyjny: | <b>SK324CE</b> |

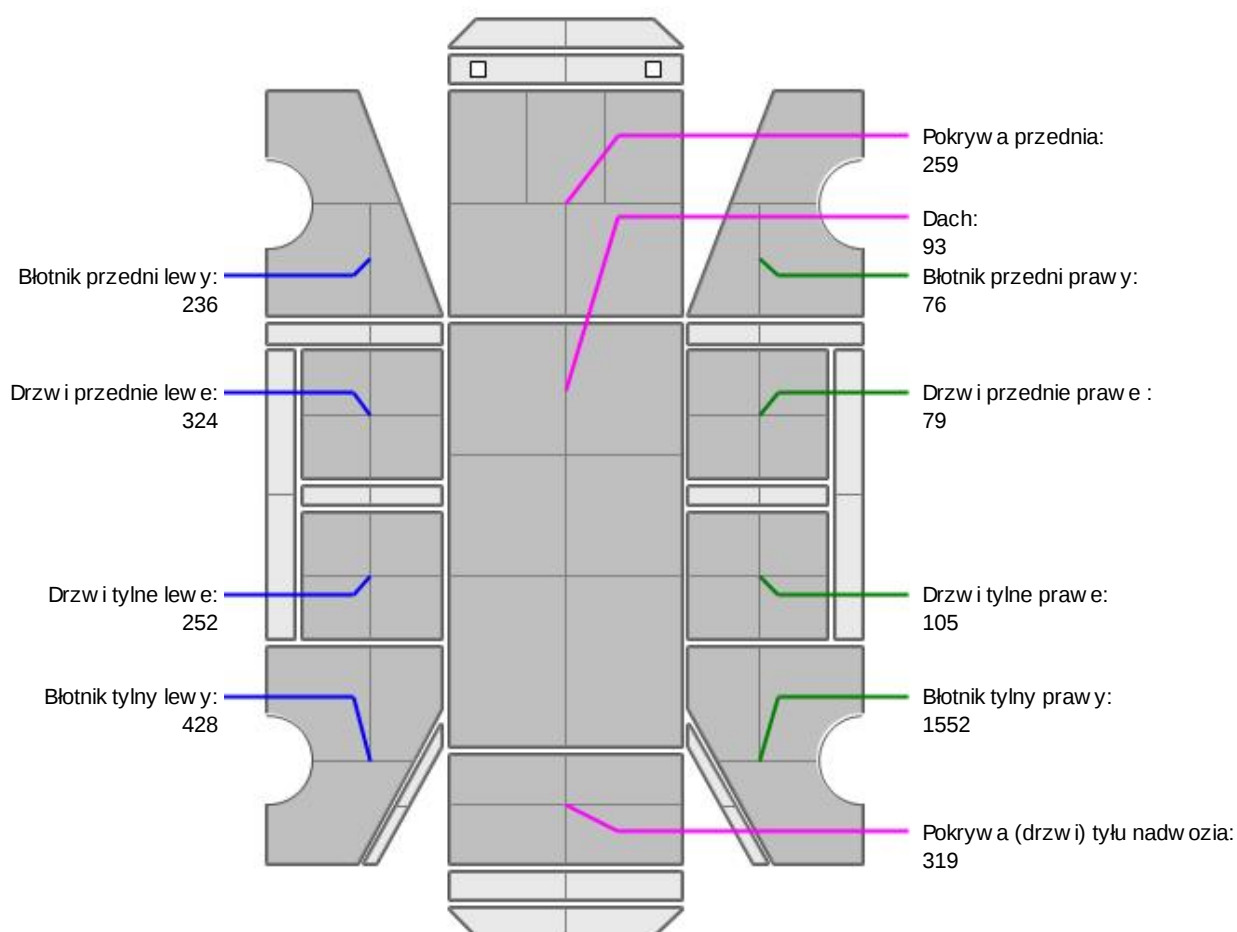
**NADWOZIE – Opis powłoki lakierowej**

| L.p. | Nazwa elementu | L / P | Grubość powłoki [μm] | Opis |
|---|---|---|---|---|
| 1 | Pokrywa przednia | | 259 | |
| 2 | Dach | | 93 | |
| 3 | Łotnik przedni | L | 236 | |
| 4 | Drzwi przednie | L | 324 | |
| 5 | Drzwi tylne | L | 252 | |
| 6 | Łotnik tylny | L | 428 | |
| 7 | Łotnik przedni | P | 76 | |

| 8 | Drzwi przednie | P | 79 | |
| 9 | Drzwi tylne | P | 105 | |
| 10 | Błotnik tylny | P | 1552 | |
| 11 | Pokrywa (drzwi) tyłu nadwozia | | 319 | |
