» Übersicht

Auftrags-Nr: 1001997916
Besichtigt am: 11.07.2025 12:39
Berichts-Nr: 8683364
FIN: WVGZZZ5NZMM135391

Fahrzeugkategorie:	Personenkraftwagen
Fahrzeugart:	SUV
Hersteller:	Volkswagen
Modell:	Tiguan
HSN / TSN:	0603 / CLD
Erstzulassungsdatum:	14.07.2021
Laufleistung:	44.384 km
Farbe:	Deep Black Perleffekt
Farbe Dach:	Deep Black Perleffekt
Antriebsart:	Allrad
Motorisierung/Kraftstoff:	Diesel
Hubraum:	2.000 ccm
Leistung:	147 kW (200 PS)
Fahrzeuglänge:	
Fahrzeughöhe:	
Fahrzeugbreite:	
Zulässiges Gesamtgewicht:	
Radstand:	
Anzahl Achsen:	2
Zylinder:	4
Schadstoffklasse:	Euro 6
Anzahl Türen:	4
Anzahl Sitze:	5
Getriebe:	Automatik 7-Gang
Polsterart:	Leder
Interieurfarbe:	Titanschwarz-Kristallgrau/Titanschwarz/ Schwarz/Titanschwarz
Anzahl vorhandene Schlüssel:	2

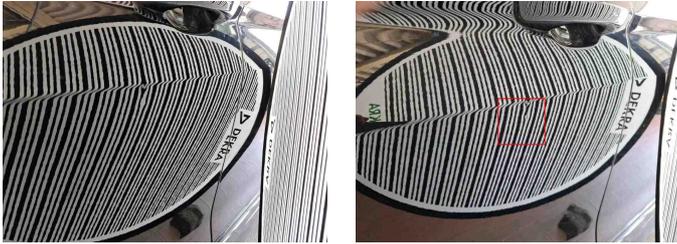
1 - Tür vorne links - Delle(n) - Akzeptabel (Gebrauchsspur)

Nr	Bauteil	Schadensbeschreibung	Reparaturempfehlung
1	Tür vorne links	Delle(n)	Akzeptabel (Gebrauchsspur)
2	Stoßfänger vorne	Delle(n)	Akzeptabel (Gebrauchsspur)

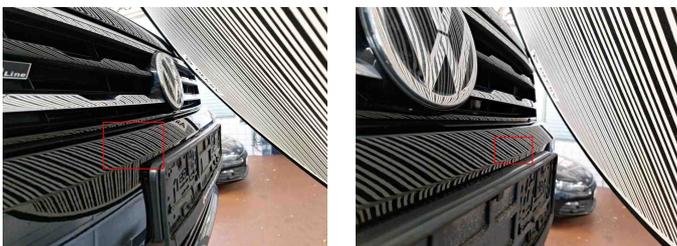
2 - Stoßfänger vorne - Delle(n) - Akzeptabel (Gebrauchsspur)
