## Poglądowy Raport Stanu Technicznego

Zadanie: Ocena stanu technicznego i określenie wartości rynkowej pojazdu

| DANE IDENTYFIKACYJNE POJAZDU | | Dane: [T] VI-2025 | |
|---|---|---|---|
| Marka: | SSANGYONG / KGM | Nr rejestracyjny: | WW582TT |
| Model pojazdu: | Tivoli Grand 1.5 Turbo MR`21 E6d | Nr Info-Ekspert: | 071-00458 |

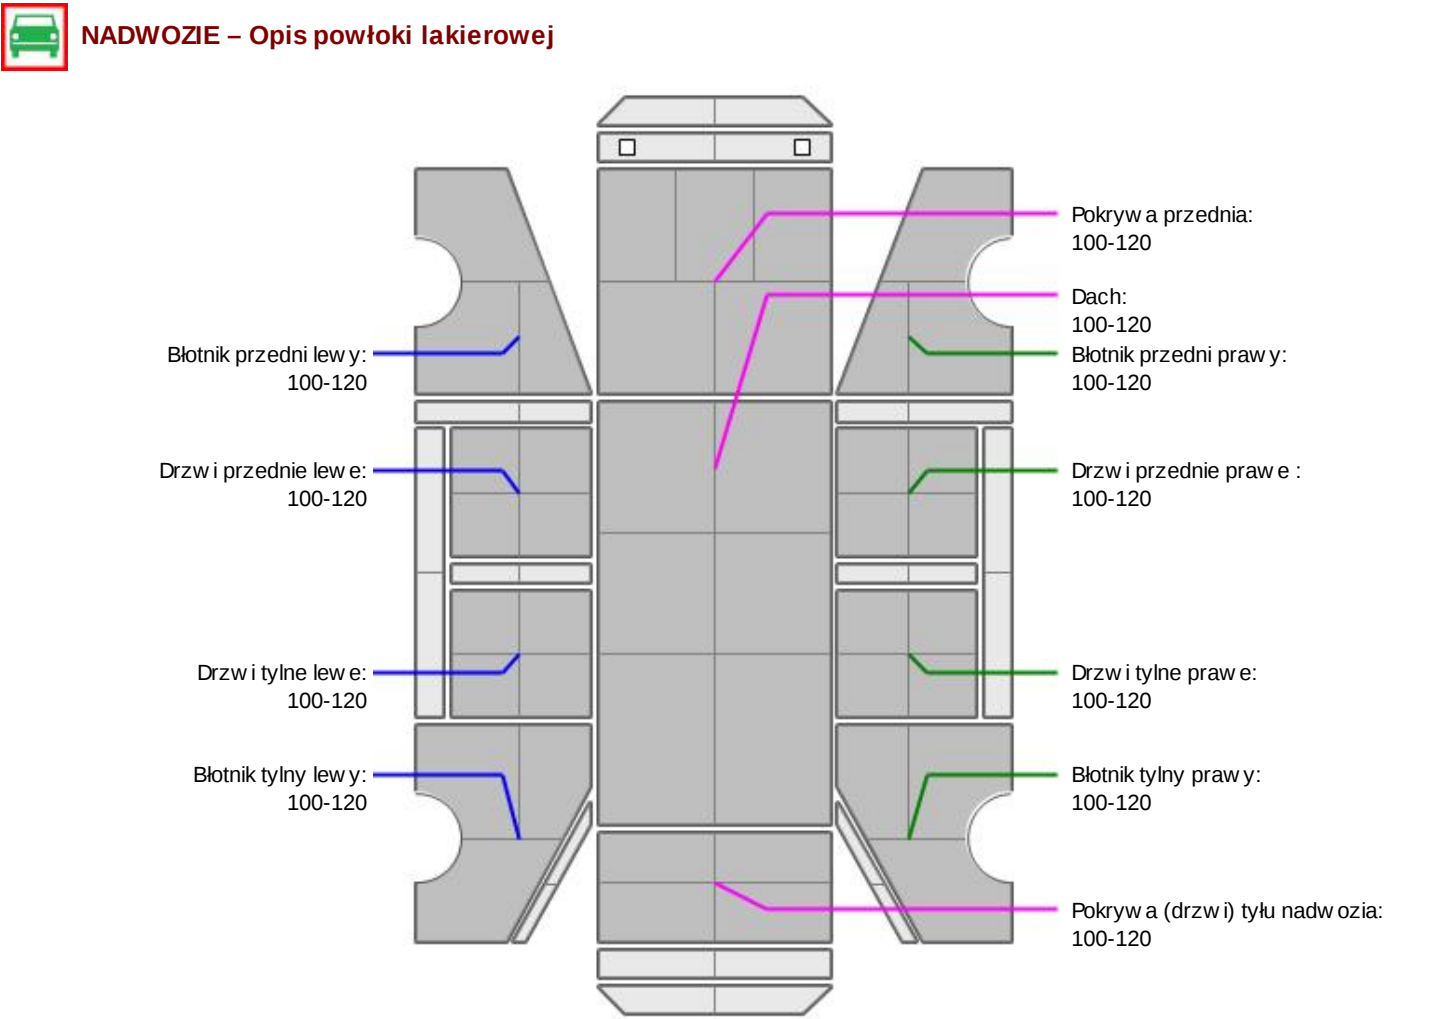
| L.p. | Nazwa elementu | L / P | Grubość powłoki [µm] | Opis |
| 1 | Pokrywa przednia | | 100-120 | |
| 2 | Dach | | 100-120 | |
| 3 | Błotnik przedni | L | 100-120 | |
| 4 | Drzwi przednie | L | 100-120 | |
| 5 | Drzwi tylne | L | 100-120 | |
| 6 | Błotnik tylny | L | 100-120 | |
| 7 | Błotnik przedni | P | 100-120 | |
| 8 | Drzwi przednie | P | 100-120 | |

| 9 | Drzwi tylne | P | 100-120 | |
| 10 | Błotnik tylny | P | 100-120 | |
| 11 | Pokrywa (drzwi) tyłu nadwozia | | 100-120 | |

Podane przedziały grubości powłoki lakierowej, dotyczą punktów pomiarowych. Nie mogą być traktowane jako gwarancja, że grubość powłoki lakierowej w innych punktach nie wykracza poza te przedziały. Pomiar powłoki lakierowej został wykonany urządzeniem będącym w posiadaniu rzeczoznawcy. Pomiar wykonany innym przyrządem może się różnić.
