## Poglądowy Raport Stanu Technicznego

Zadanie: Ocena stanu technicznego i określenie wartości rynkowej pojazdu

| DANE IDENTYFIKACYJNE POJAZDU | | Dane: [D] VIII-2025 | |
|---|---|---|---|
| Marka: | FIAT | Nr rejestracyjny: | ZS998SF |
| Model pojazdu: | Scudo 2.0 M-jet MR`22 E6d-F 3.1t | Nr Info-Ekspert: | 045-06526 |

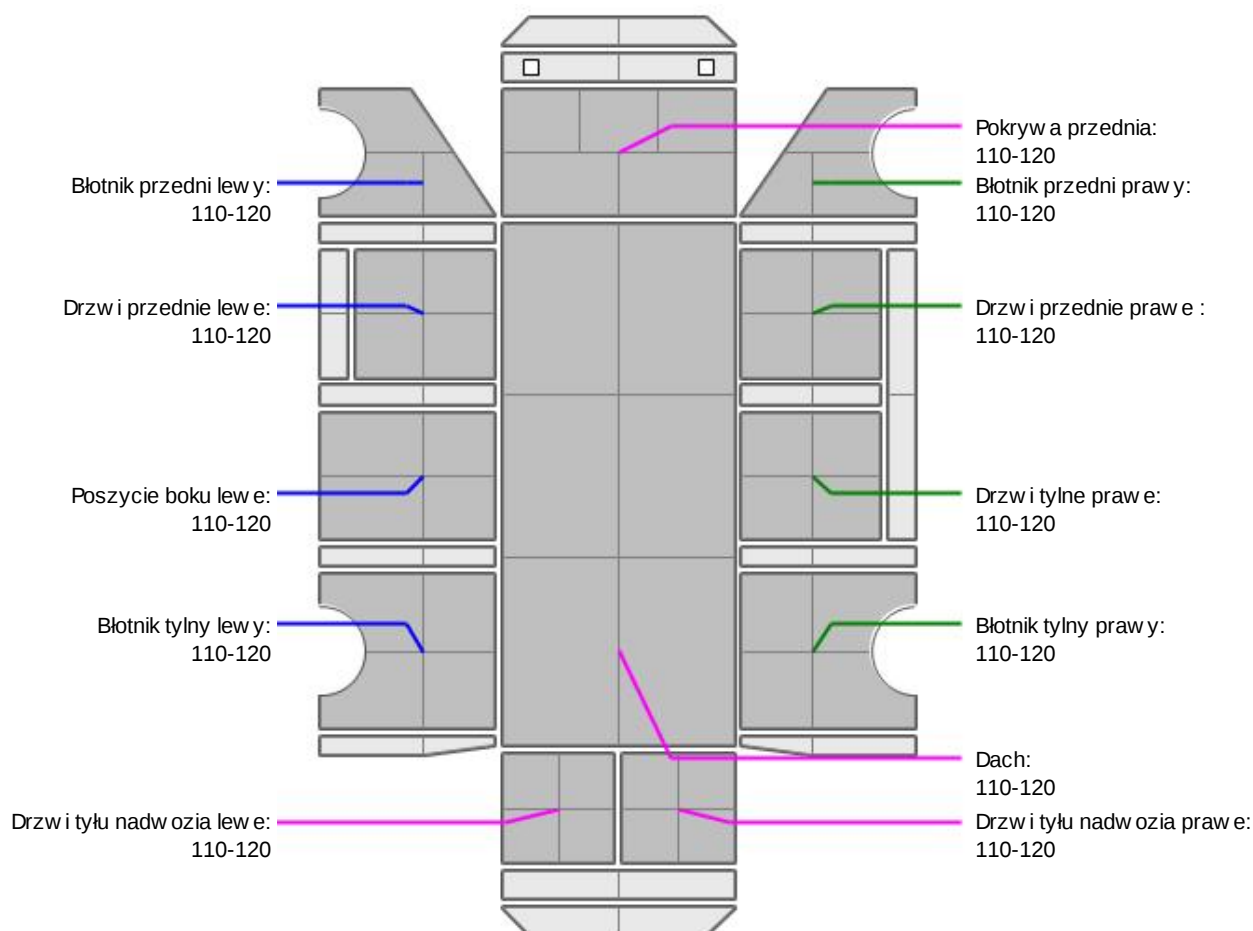
## NADWOZIE – Opis powłoki lakierowej

| L.p. | Nazwa elementu | L / P | Grubość powłoki [μm] | Opis |
| 1 | Pokrywa przednia | | 110-120 | |
| 2 | Dach | | 110-120 | |
| 3 | Błotnik przedni | L | 110-120 | |
| 4 | Drzwi przednie | L | 110-120 | |
| 5 | Poszycie boku | L | 110-120 | |
| 6 | Błotnik tylny | L | 110-120 | |
| 7 | Drzwi tyłu nadwozia | | 110-120 | |
| 8 | Błotnik przedni | P | 110-120 | |
| 9 | Drzwi przednie | P | 110-120 | |
| 10 | Drzwi tylne | P | 110-120 | |
| 11 | Błotnik tylny | P | 110-120 | |
| 12 | Drzwi tyłu nadwozia | | 110-120 | |

Podane przedziały grubości powłoki lakierowej, dotyczą punktów pomiarowych. Nie mogą być traktowane jako gwarancja, że grubość powłoki lakierowej w innych punktach nie wykracza poza te przedziały. Pomiar powłoki lakierowej został wykonany urządzeniem będącym w posiadaniu rzeczoznawcy. Pomiar wykonany innym przyrządem może się różnić.
