## Poglądowy Raport Stanu Technicznego

Zadanie: Ocena stanu technicznego i określenie wartości rynkowej pojazdu

| DANE IDENTYFIKACYJNE POJAZDU | | Dane: [D] VII-2025 | |
|---|---|---|---|
| Rodzaj pojazdu: | Samochód ciężarowy do 3.5t | VIN: | W0VEUHNP2PJ773191 |
| Marka: | OPEL | Nr rejestracyjny: | WW837TR |

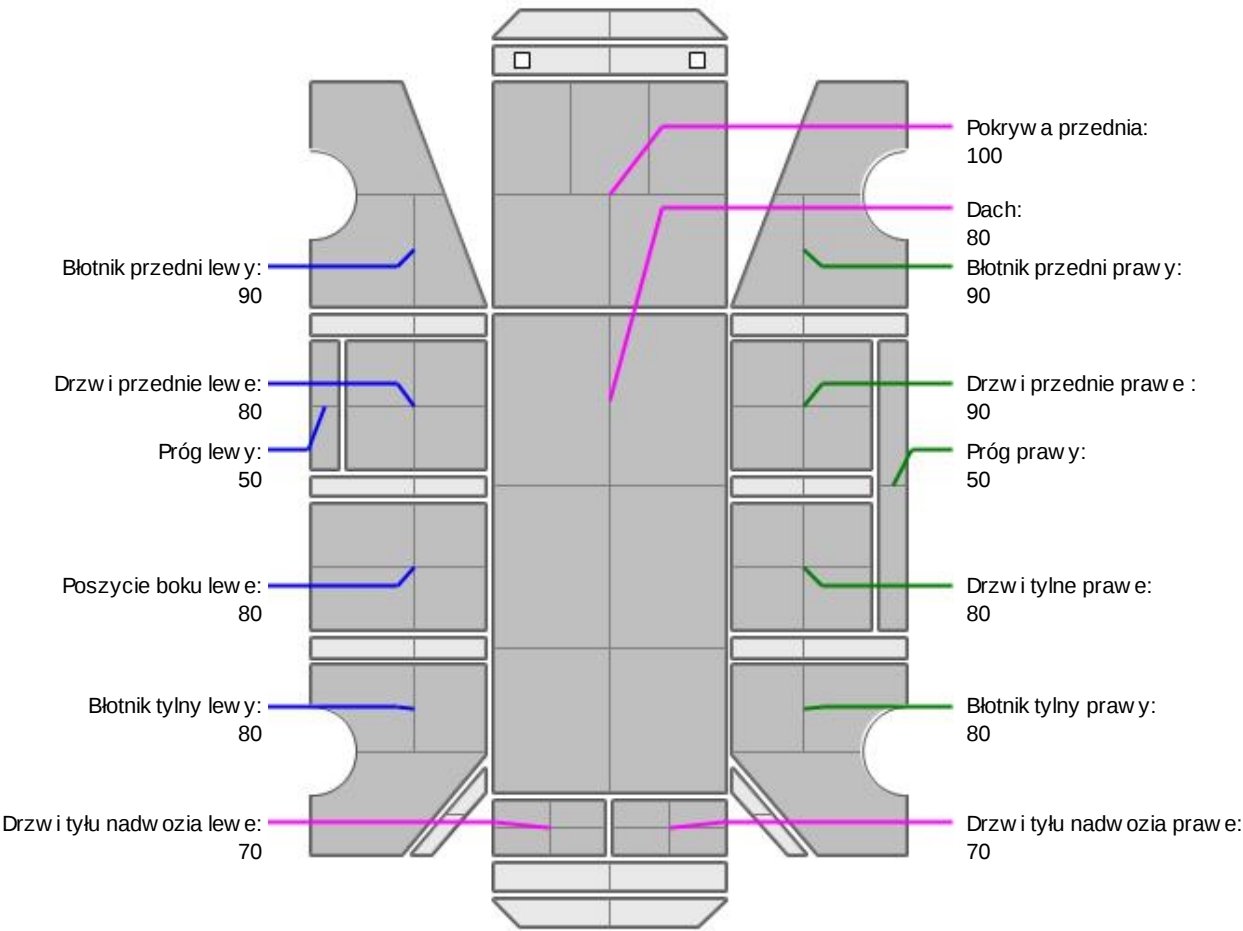
| L.p. | Nazwa elementu | L / P | Grubość powłoki [µm] | Opis |

Podane przedziały grubości powłoki lakierowej, dotyczą punktów pomiarowych. Nie mogą być traktowane jako gwarancja, że grubość powłoki lakierowej w innych punktach nie wykracza poza te przedziały. Pomiar powłoki lakierowej został wykonany urządzeniem będącym w posiadaniu rzeczoznawcy. Pomiar wykonany innym przyrządem może się różnić.
