## Poglądowy Raport Stanu Technicznego

Zadanie: Ocena stanu technicznego i określenie wartości rynkowej pojazdu

| DANE IDENTYFIKACYJNE POJAZDU | | Dane: [T] VIII-2025 | |
|---|---|---|---|
| Marka: | PEUGEOT | Nr rejestracyjny: | ZKO6RL7 |
| Model pojazdu: | 2008 II 1.2 MR`20 E6d | Nr Info-Ekspert: | 029-04117 |

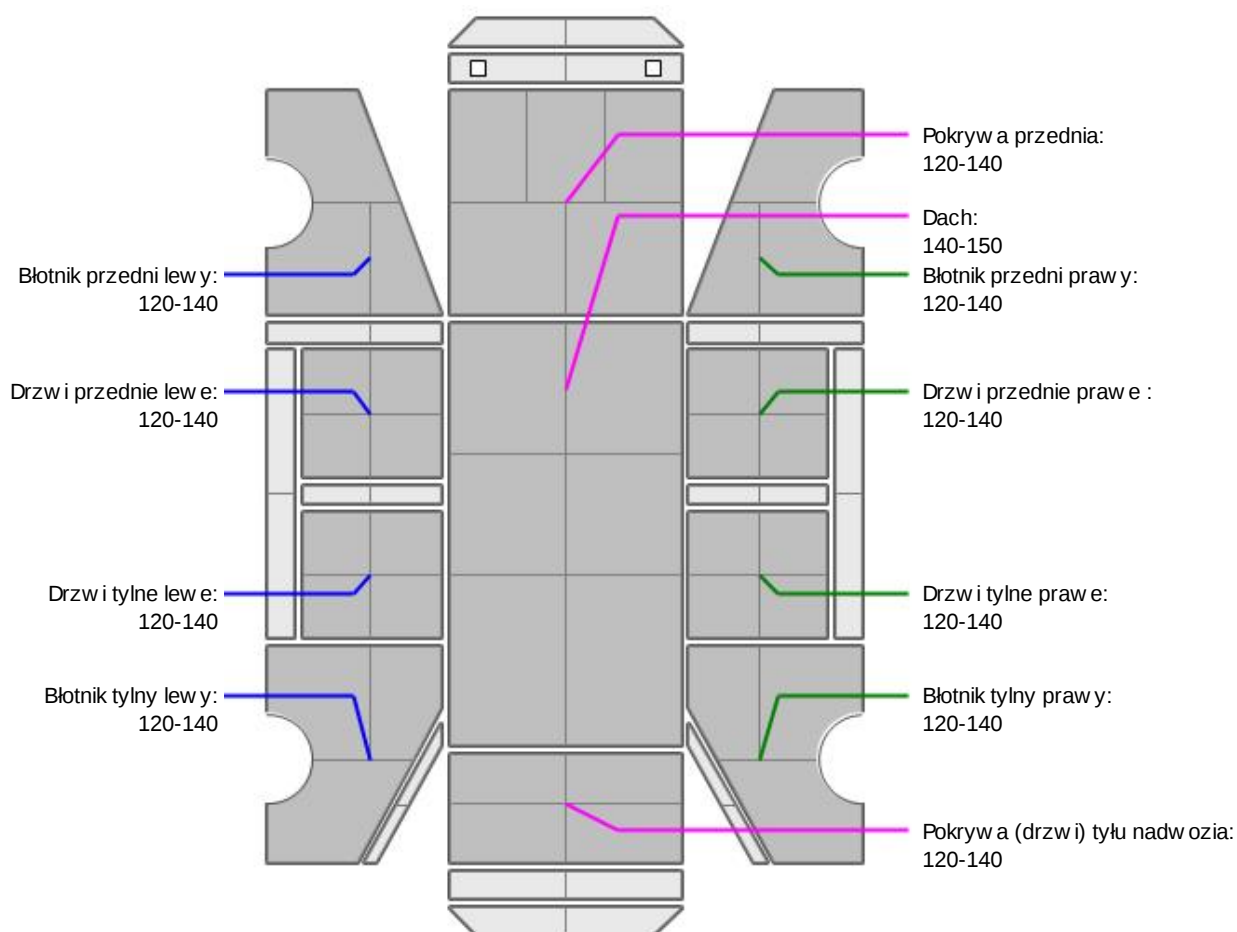
### NADWOZIE – Opis powłoki lakierowej

| L.p. | Nazwa elementu | L / P | Grubość powłoki [ $\mu\text{m}$ ] | Opis |
| 1 | Pokrywa przednia | | 120-140 | |
| 2 | Dach | | 140-150 | |
| 3 | Błotnik przedni | L | 120-140 | |
| 4 | Drzwi przednie | L | 120-140 | |
| 5 | Drzwi tylne | L | 120-140 | |

| 6 | Błotnik tylny | L | 120-140 | |
| 7 | Błotnik przedni | P | 120-140 | |
| 8 | Drzwi przednie | P | 120-140 | |
| 9 | Drzwi tylne | P | 120-140 | |
| 10 | Błotnik tylny | P | 120-140 | |
| 11 | Pokrywa (drzwi) tyłu nadwozia | | 120-140 | |

Podane przedziały grubości powłoki lakierowej, dotyczą punktów pomiarowych. Nie mogą być traktowane jako gwarancja, że grubość powłoki lakierowej w innych punktach nie wykracza poza te przedziały. Pomiar powłoki lakierowej został wykonany urządzeniem będącym w posiadaniu rzeczoznawcy. Pomiar wykonany innym przyrządem może się różnić.
