## Poglądowy raport stanu technicznego

Zadanie: Ocena stanu technicznego i określenie wartości rynkowej pojazdu

| DANE IDENTYFIKACYJNE POJAZDU | | Dane: [D] VII-2025 | |
|---|---|---|---|
| Marka: | OPEL | Nr rejestracyjny: | EL3JM42 |
| Model pojazdu: | Combo 1.5 CDTI MR 18 E6.4 2.3t | Nr Info-Ekspert: | 028-08151 |

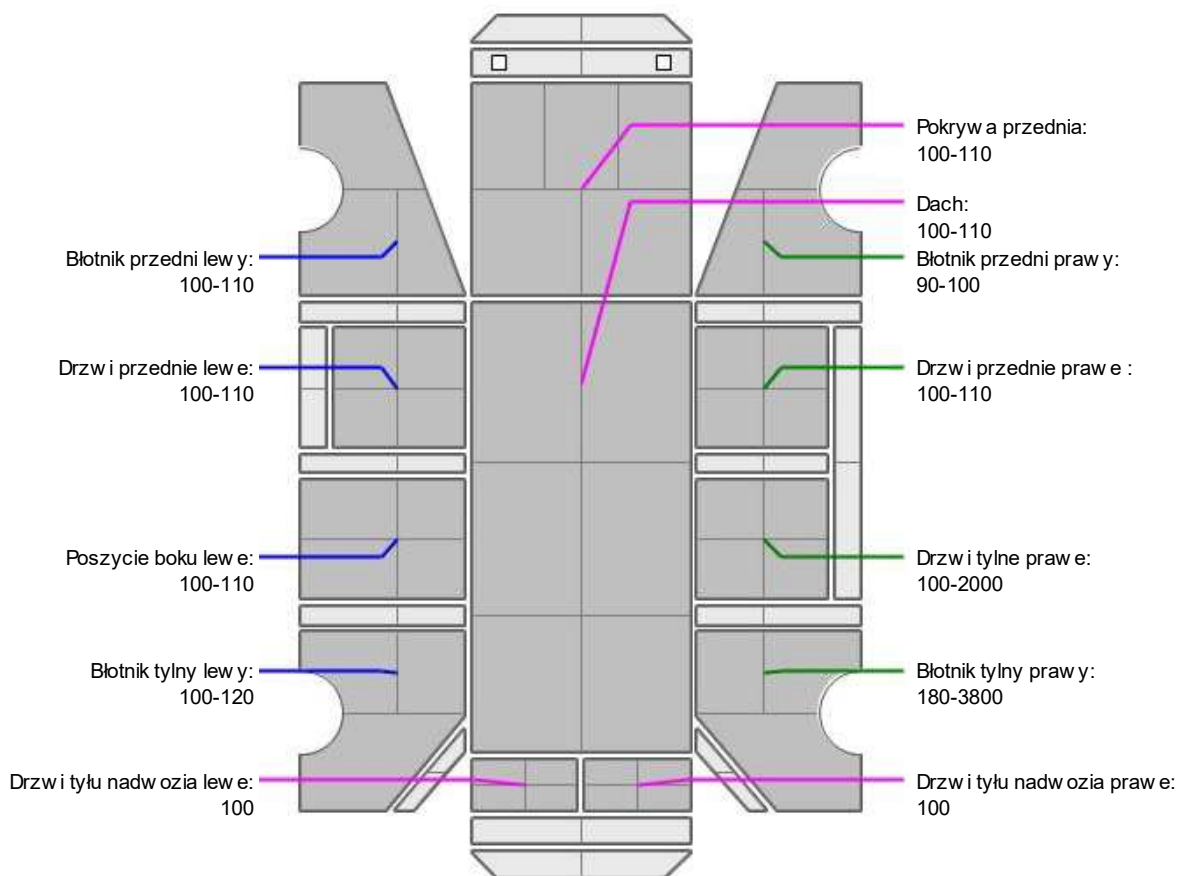
| L.p. | Nazwa elementu | L / P | Grubość powłoki [µm] | Opis |
| 1 | Pokrywa przednia | | 100-110 | |
| 2 | Dach | | 100-110 | |
| 3 | Błotnik przedni | L | 100-110 | |
| 4 | Drzwi przednie | L | 100-110 | |
| 5 | Drzwi tylne | L | 70 | |
| 6 | Błotnik tylny | L | 100-120 | |
| 7 | Błotnik przedni | P | 90-100 | |
| 8 | Drzwi przednie | P | 100-110 | |
| 9 | Drzwi tylne | P | 100-2000 | |
| 10 | Błotnik tylny | P | 180-3800 | |
| 11 | Pokrywa (drzwi) tyłu nadwozia | | 70 | |
| 12 | Poszycie boku | L | 100-110 | |
| 13 | Drzwi tyłu nadwozia | | 100 | |
| 14 | Drzwi tyłu nadwozia | | 100 | |

Podane przedziały grubości powłoki lakierowej, dotyczą punktów pomiarowych. Nie mogą być traktowane jako gwarancja, że grubość powłoki lakierowej w innych punktach nie wykracza poza te przedziały. Pomiar powłoki lakierowej został wykonany urządzeniem będącym w posiadaniu rzeczoznawcy. Pomiar wykonany innym przyrządem może się różnić.
